# KIINTEISTÖN KUNTOARVIO

**Ilolantie 6**

**43100 Saarijärvi**

Tarkastuspäivä 10.4.2024

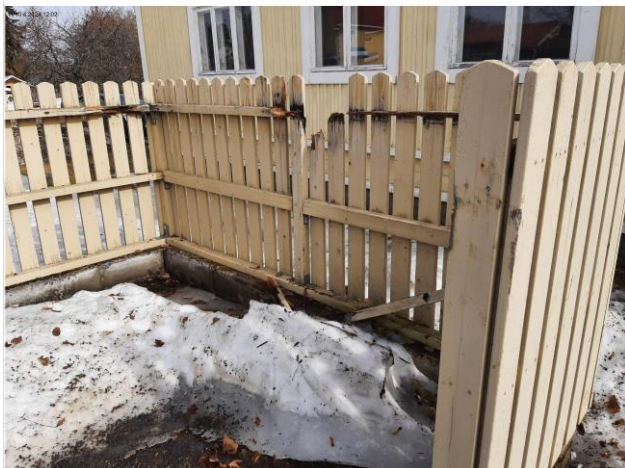
Avoin jätteiden lajittelupiste, aitaus lahovaurioitunut

Kuva 5 Jätepisteen aita lahovaurioitunut

- Jätekatoksen rakentaminen

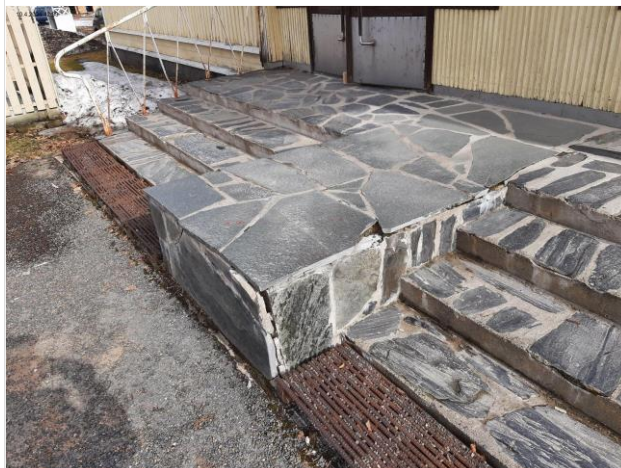
Kuva 6 Portaiden laatoitus irtoili

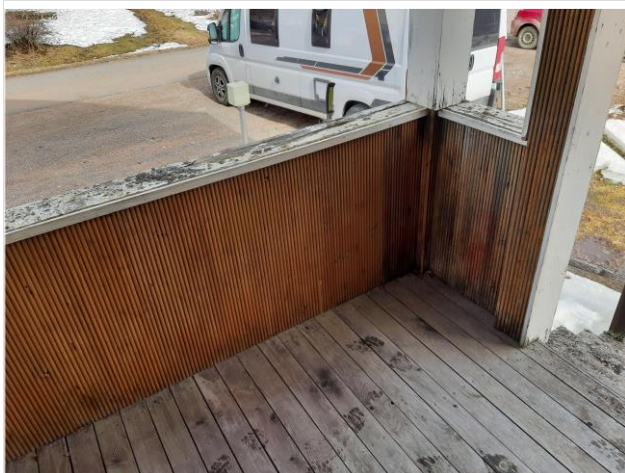
Terassin puurakenteissa havaittiin lahovauriota ja huollon tarvetta

Kuva 7 Terrassin puurakenteissa lahovauriota ja huollon tarvetta

*Terassirakenteiden huoltokorjaus**Ulkoportaan laatoituksen korjaus**Puuportaiden uusiminen**Porraskaiteiden huoltomaalaus*

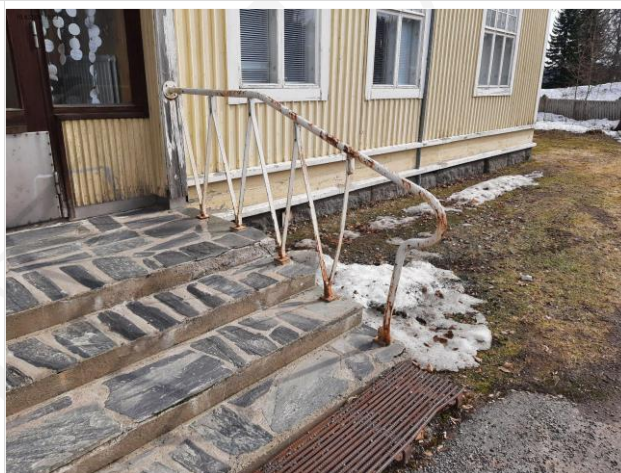
Kuva 8 Porraskaiteiden maalipinta kulunut / ruostunut

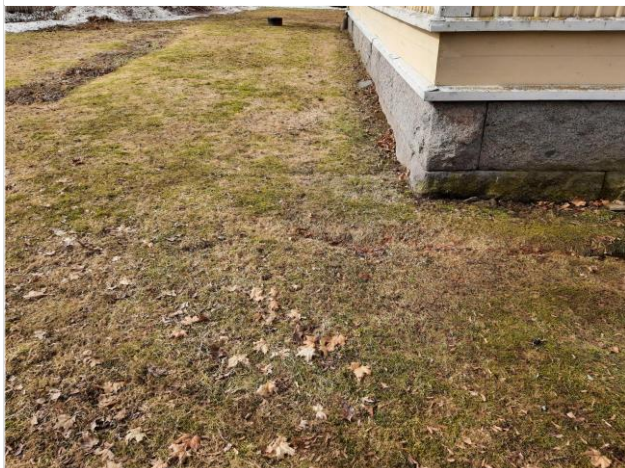
*Maanpinnat tulee olla rakennuksesta pois päin viettäviä siten, että sade- ja sulamisvedet valuvat pois rakennuksen vierustoilta. Vähäisetkin puutteet saattavat lisätä alapohjan kosteuskuormitusta, koska valumavedet saattavat ohjautua päin sokkeliä ja lisätä näin sokkelin kosteusrasitusta*

Kuva 9 Rakennuksen vierustalla maanpinta vietti paikoitellen rakennukseen päin

- Maanpintojen muokkaus rakennuksen vierustalla
- Sadevesijärjestelmän rakentaminen

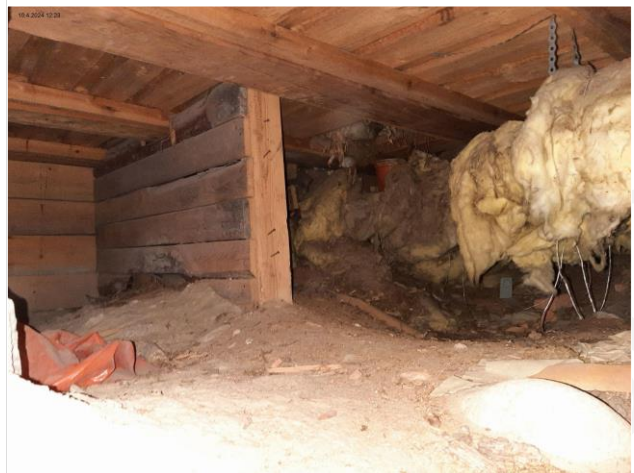
Kuva 20 Avonainen viemäriputken pää ryömintätilassa

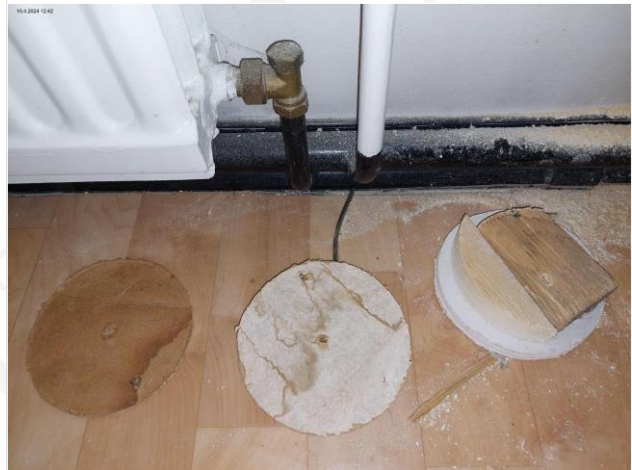
Rakennearauksen kohdalla seinärakenteen sisässä kosteusjälkiä. Kylmässä sivu-ullakossa vuotojälkiä ko. kohdalla. Vesikatto vuotaa tai on vuotanut seinärakenteeseen.

Kuva 28 Kosteusjälkiä seinärakenteiden sisässä

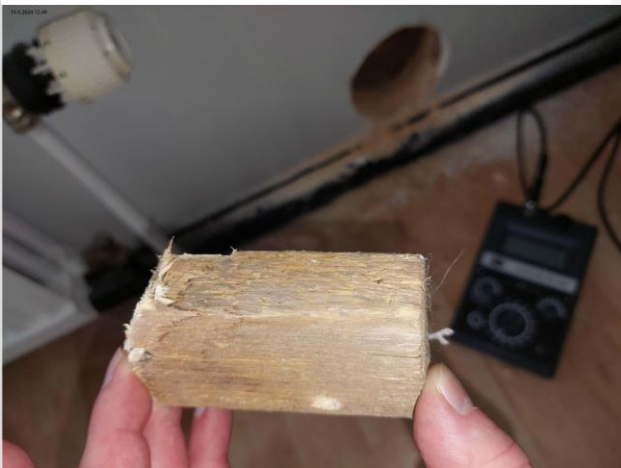
Kuva 29 Tummentumaa / kosteusjälkeä koolauspuussa

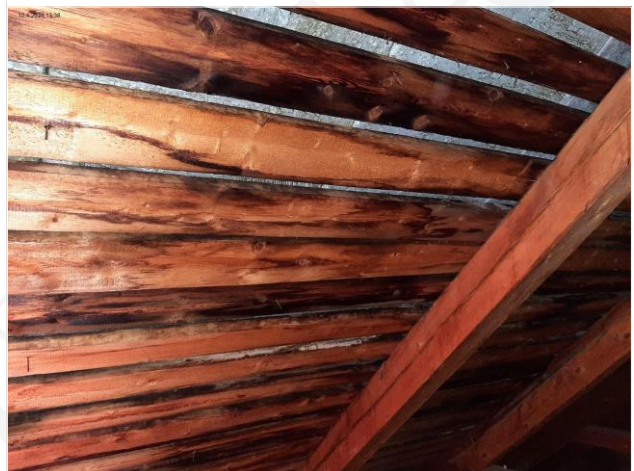
Aluslaudoituksessa havaittiin vanhoja kosteusjälkiä

Kuva 40 Aluslaudoituksessa havaittiin vanhoja kosteusjälkiä

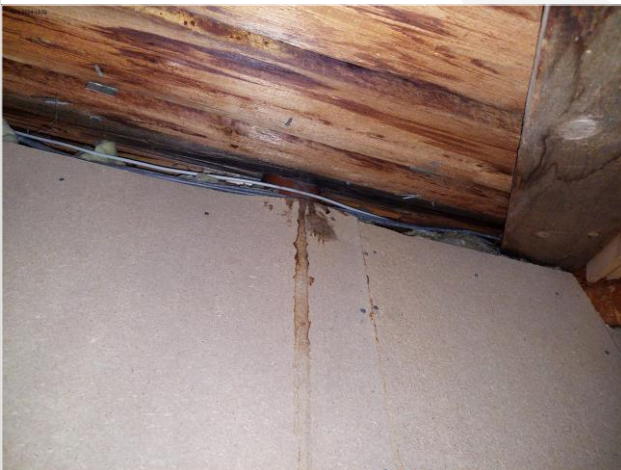
Kuva 41 Vuotojälkiä sivu-ullakolla

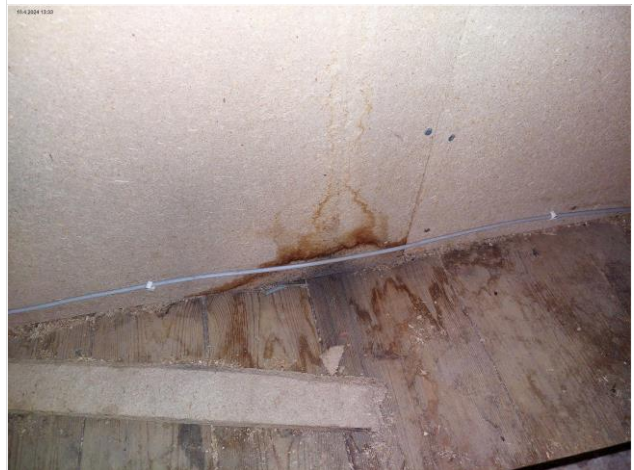
Kuva 42 Vuotojälkiä sivu-ullakolla

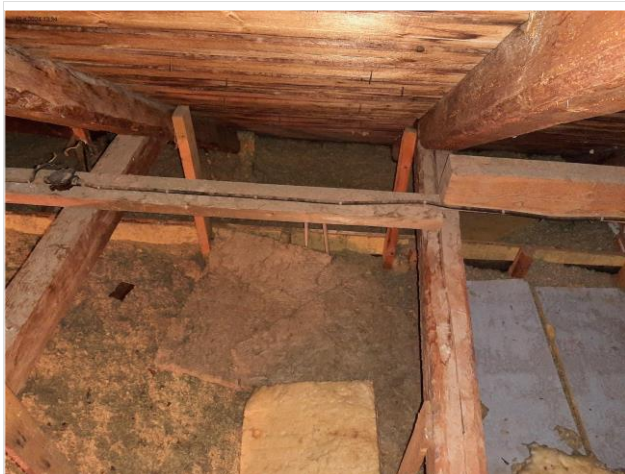
Kuva 43 Yläpohjan lämmöneristys oli osittain tukkinut räystäiden tuuletuksen

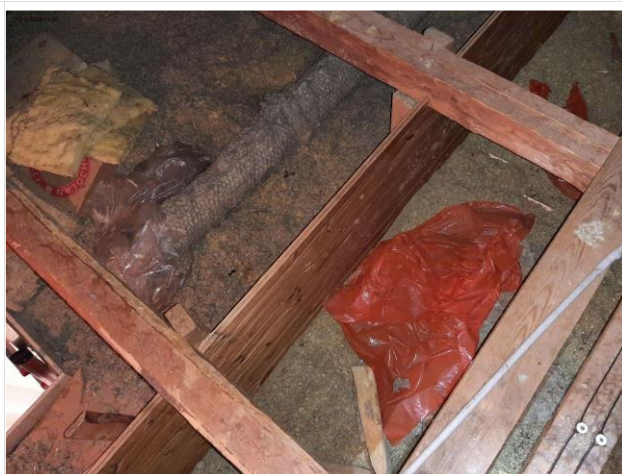
Kuva 44 Yläpohjan lämmöneristeen päällä oli ylimääräistä tavaraa

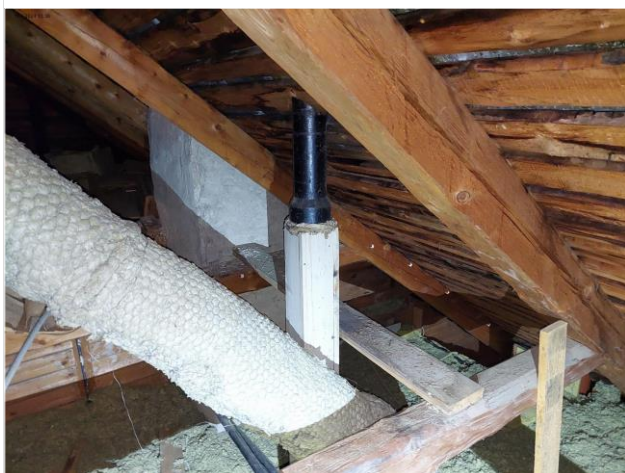
Kuva 45 Viemärin tuuletusputkea ei ollut lämpöeristetty

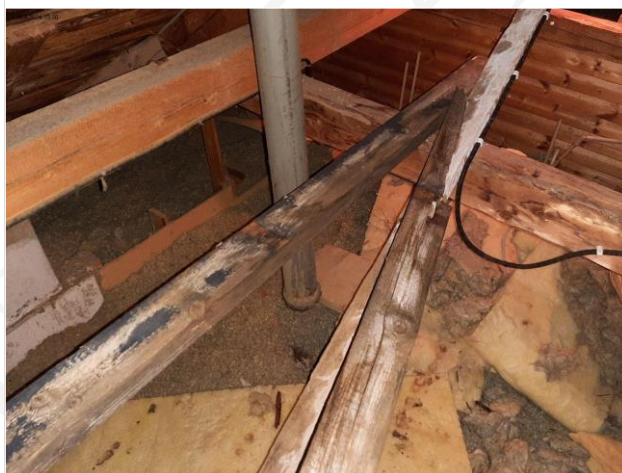
Kuva 46 Vanha viemärin tuuletusputki jätetty avonaisen yläpohjaan, eristeissä vuotojälkiä putken alla

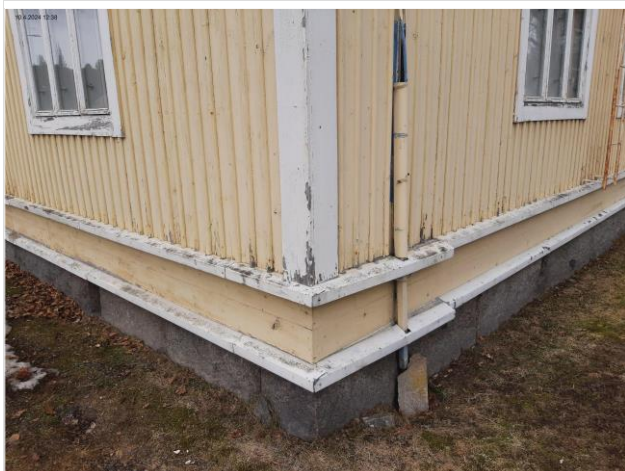
Kuva 49 Puuverhouksen maalipinta irtoili / oli kulunut

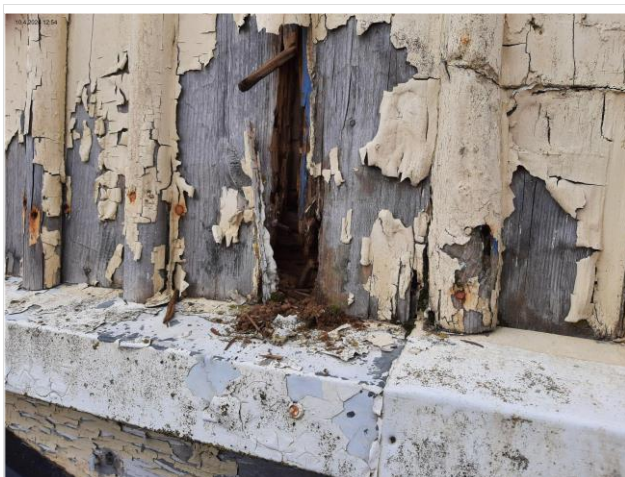
Hirsiseinärakenteessa lahovaurio kellariportaikon katoksen yläpuolella. Vaurion ja korjauksen laajuus selviää tarkemman tutkimuksen yhteydessä

Kuva 53 Hirsiseinärakenteessa havaittiin lahoa

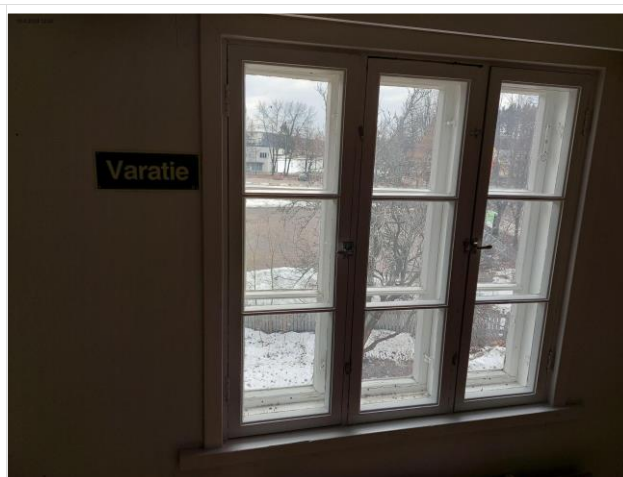
Kuva 54 Hätäpoistumistie puutteellinen

- Hätäpoistumistiet puutteelliset. Varatienä käytettävä ikkuna-aukko määräyksiin nähden liian pieni
  - Hätäpoistumisikkunoiden uusiminen

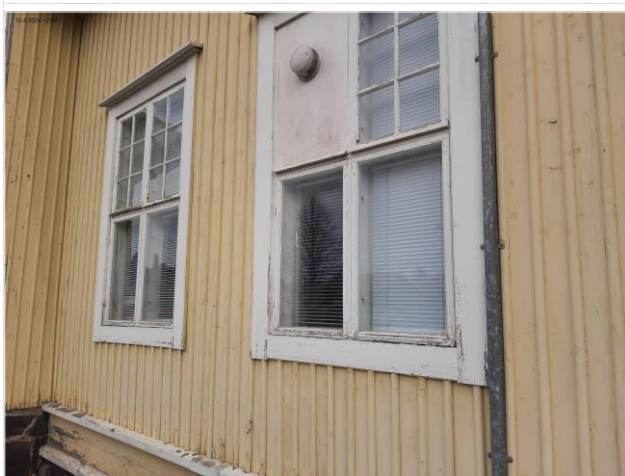
Kuva 55 Ikkunankarmien / -puitteiden maalipinnat hilseilivät

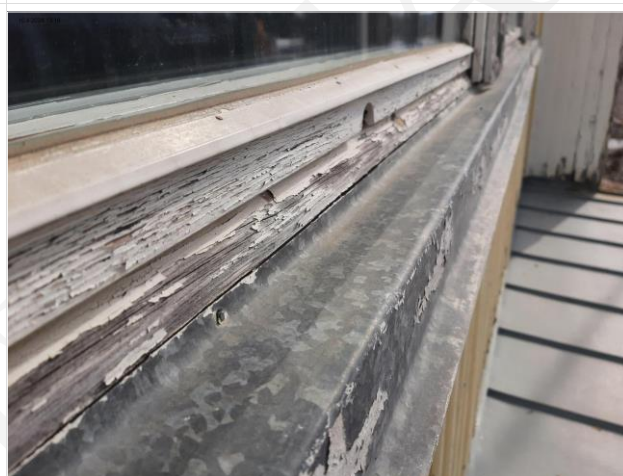
Kuva 56 Ikkunoiden vesipellitykset eivät olleet tiiviitä

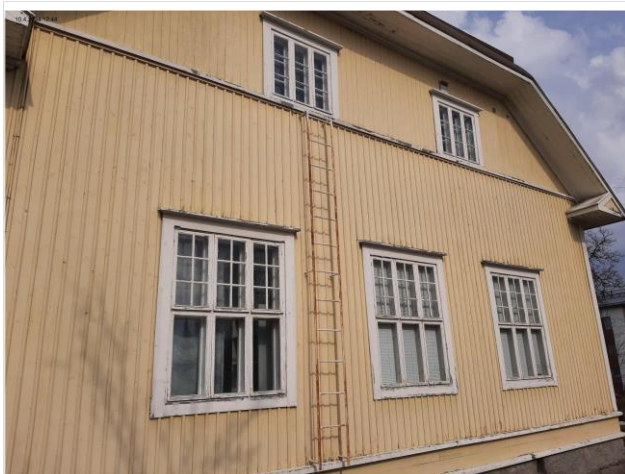
Kuva 59 Hätäpoistumistiet puutteelliset

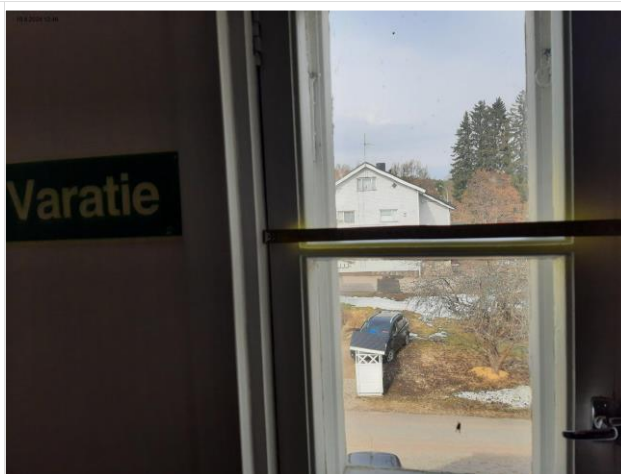
Kuva 60 Hätäpoistumistiet puutteelliset

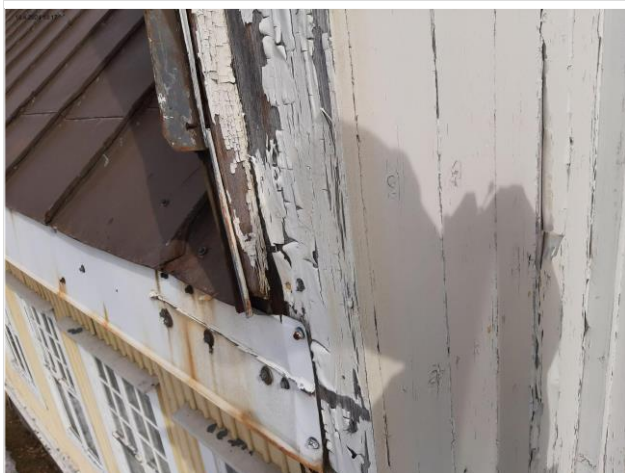
Kuva 63 Räystäässä havaittiin lahoa

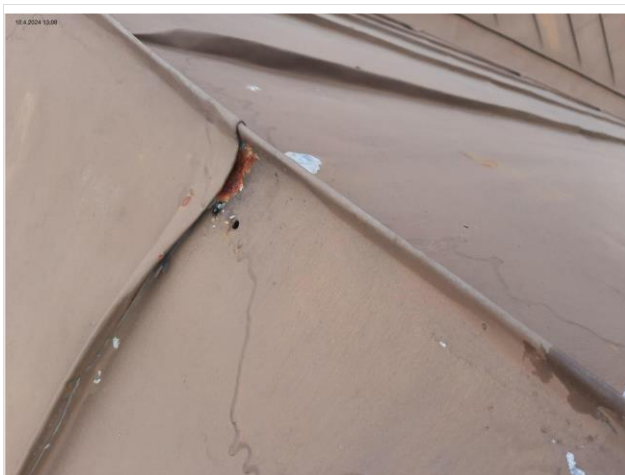
Kuva 67 Vesikatteessa havaittiin reikiä

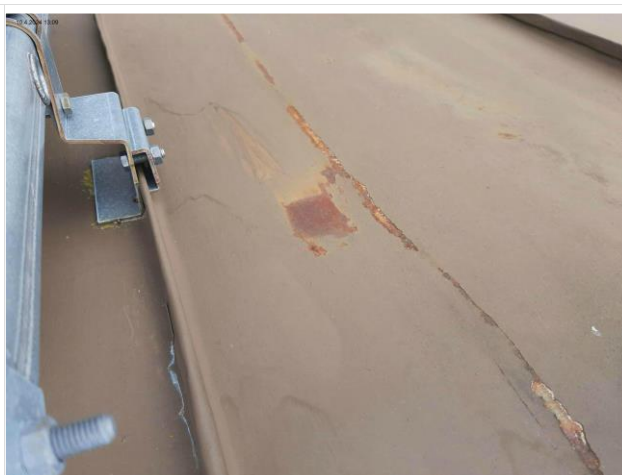
Kuva 68 Vesikate oli paikoitellen ruostunut

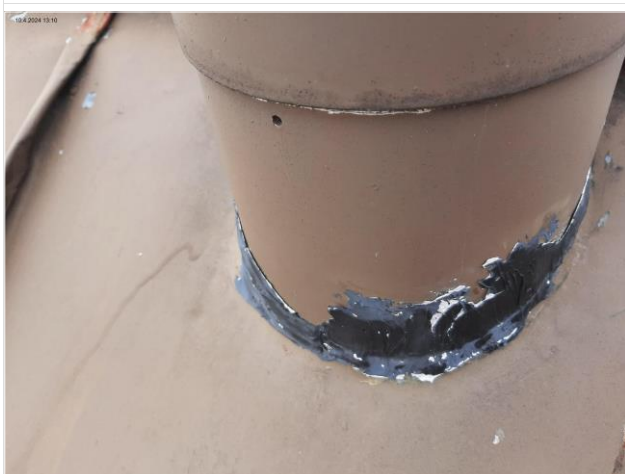
Kuva 69 Läpiviennin tiivistysauma rakoili

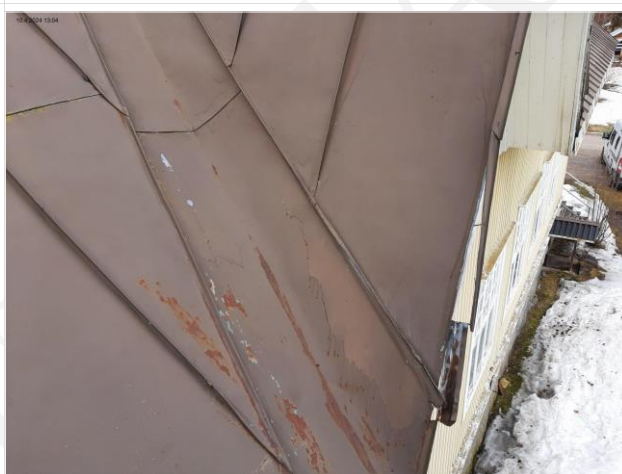
Kuva 70 Päätypeltien liitokset katteeseen olivat puutteelliset

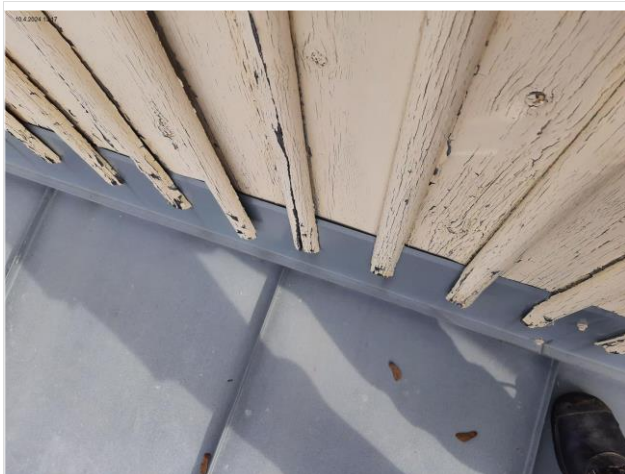
Kuva 73 Seinälle nostetun rintataitepellityksen yläreuna ei ollut tiivis

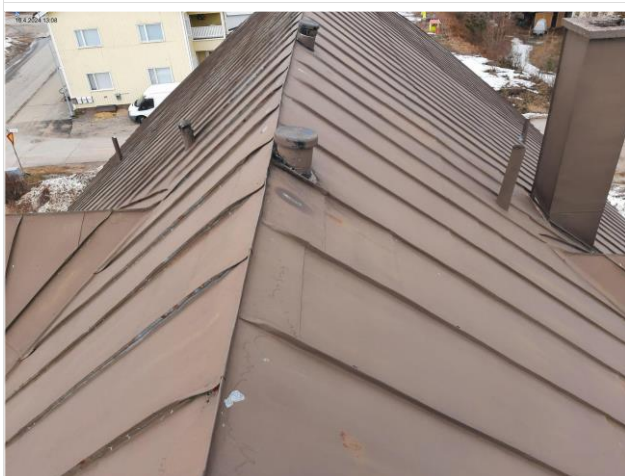
Kuva 75 Vesikatolla olevan läpiviennin yläpuolelta puuttui lumiä (läpiviennin etäisyys harjalta >1 m)

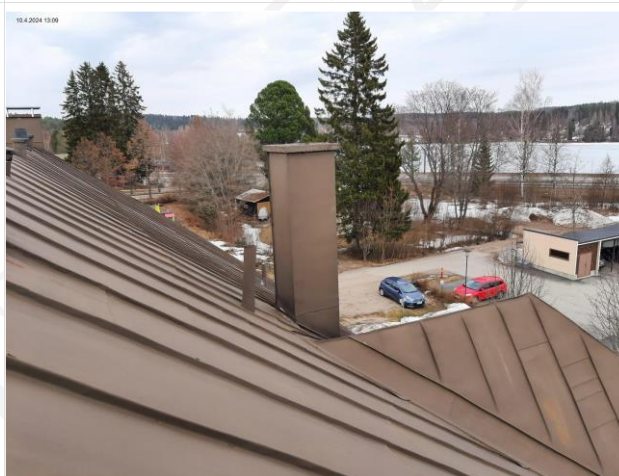
Kuva 76 Savupiipulta puuttui hattu

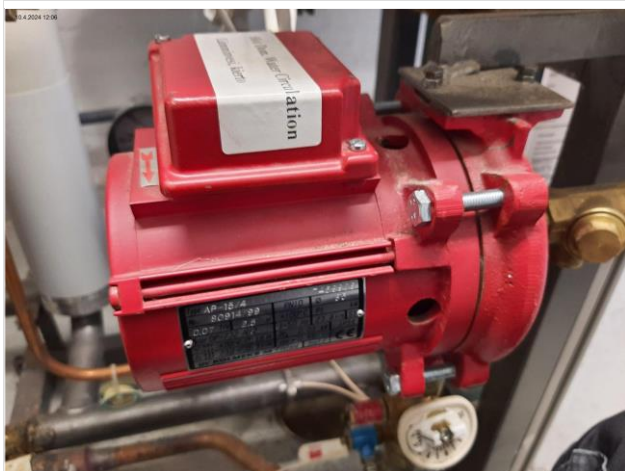
Kuva 113 Käyttöveden kiertovesipumppu piti voimakkaampaa ääntä

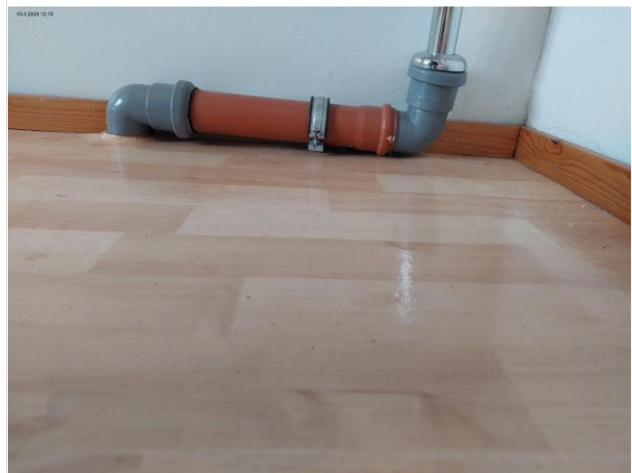
Kuva 118 Allasviemäri takakaadolla
