# KIINTEISTÖN KUNTOARVIO

**Keskustie 7  
43440 Saarijärvi**

Tarkastuspäivä 1.10.2020

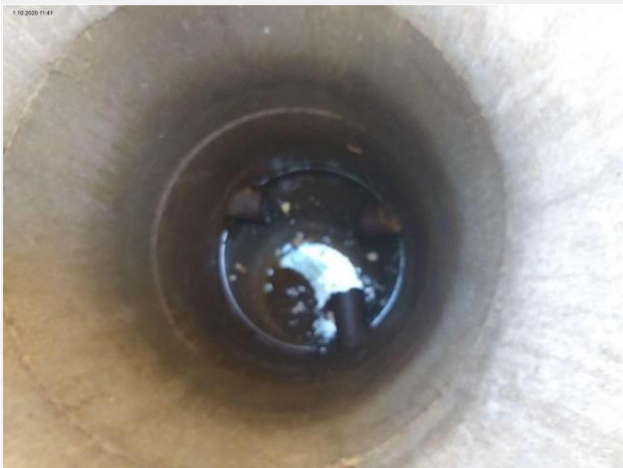
Salaojan tarkastuskaivossa ei havaittu vaurioita

Kuva 2 Salaojajärjestelmän tarkastus

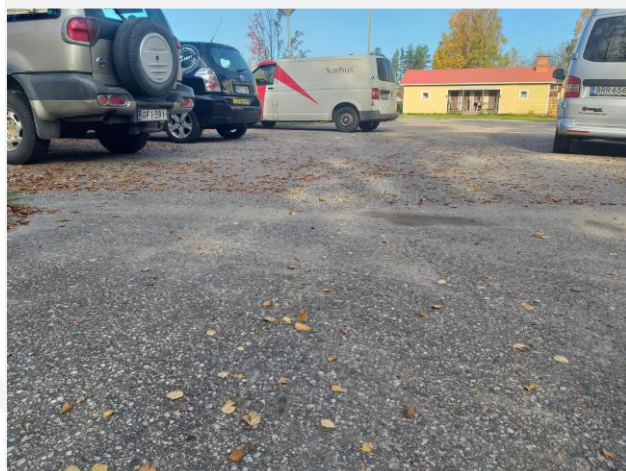
Liikennealueiden päälysteissä routavaurioita

Kuva 3 Routavaurioita

**Toimenpide-ehdotus****Liikennealueiden routavaurioiden korjaus****1132 Paikoitusalueiden päälysteet**

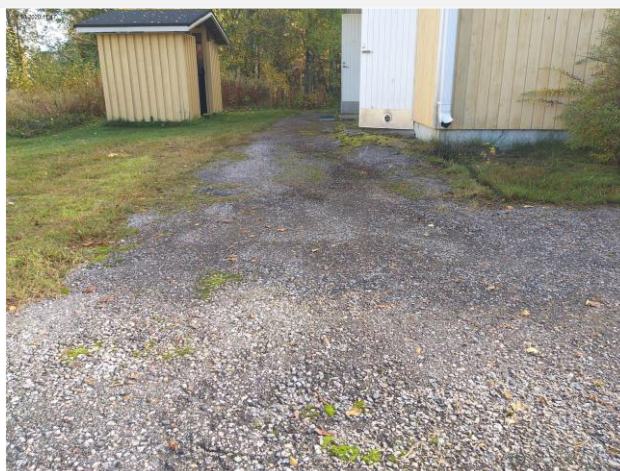
Paikoitusalueiden päälysteissä routavaurioita

Kuva 4 Routavaurioita

**Toimenpide-ehdotus****Paikoitusalueiden routavaurioiden korjaus****1134 Kasvillisuus**

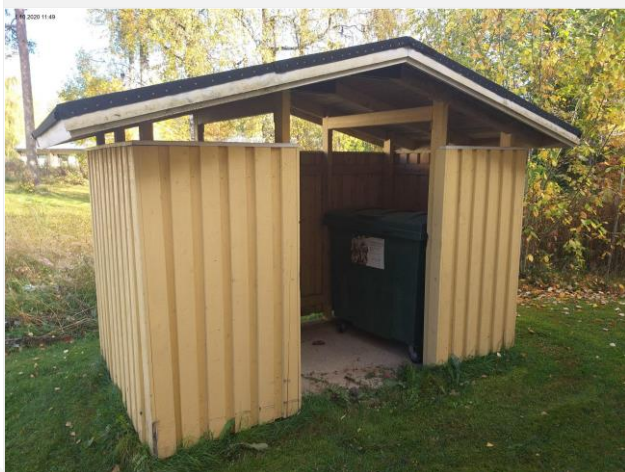
Jätekatoksessa ei havaittu vaurioita

Kuva 5 Jätekatos

**Toimenpide-ehdotus*****Lukittavan oven ja ikkunaverkkojen lisääminen jätekatokseen (il kivallan estävä toimenpide)*****Kuvat havainnoista**

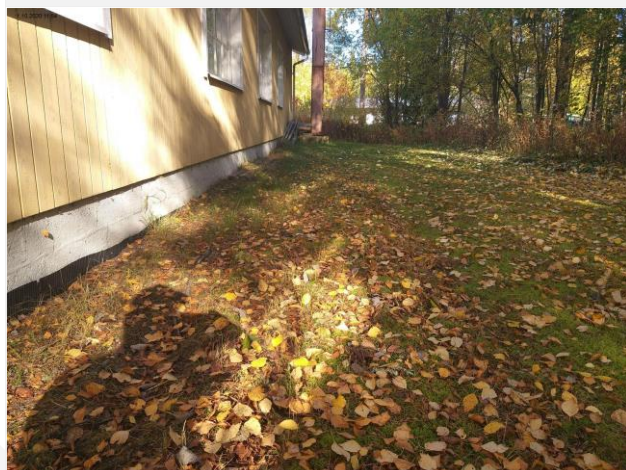
Maanpinnat tulee olla rakennuksesta poispäin viettäviä siten, että sade- ja sulamisvedet valuvat pois rakennuksen vierustoilta. Vähäisetkin puutteet saattavat lisätä alapohjan kosteuskuormitusta, koska valumavedet saattavat ohjautua päin sokkelia ja lisätä näin sokkelin kosteusrasitusta

Nykyisten ohjeiden mukaan suositeltava maanpinnan vähimmäiskaltevuus kolmen metrin etäisyyteen sokkelista on 1: 20, eli korkeusero vähintään 15 cm kolmen metrin matkalla. (RakMK C2 Kosteus 1998)

Kuva 6 Maanpinnan kallistukset olivat puutteelliset

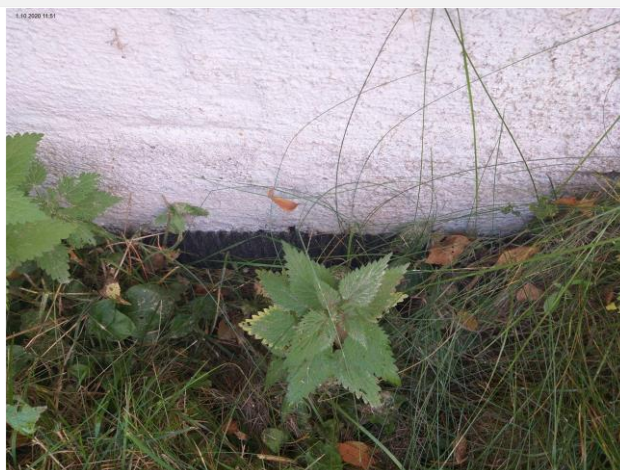
Kuva 7 Perustusten vesieristys havaittiin

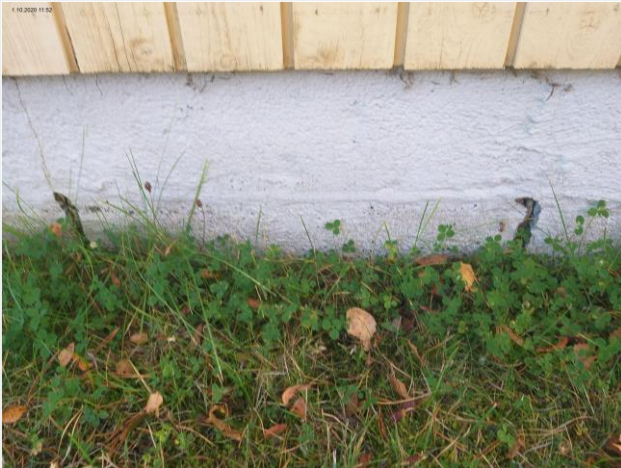
Perusmuurissa lievää rapaamaa harkkosaumausten kohdilla

Kuva 8 Pintavaurioita perusmuurissa

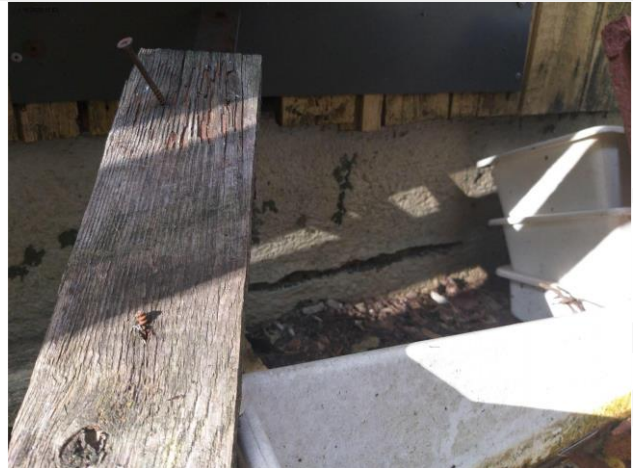
Perusmuurissa havaittiin rakennusteknisesti merkittävä halkeama, joka todennäköisesti johtuu rakenteen painumisesta tai liikkumisesta jossain vaiheessa rakennuksen elinkaaren aikana

Kuva 9 Rakenteelliseen vaurioon viittaava halkeama perustuksissa

| Rakennetekniikka | Kustannusarvio (€ x 1000 alv 0 %) ja ehdotettu toteutusvuosi | | | | | | | | | | | |
|---|---|---|---|---|---|---|---|---|---|---|---|---|
| Perusmuurissa havaitun halkeaman tiivistäminen ja seuranta | 1 | | | | | | | | | | | 1 |

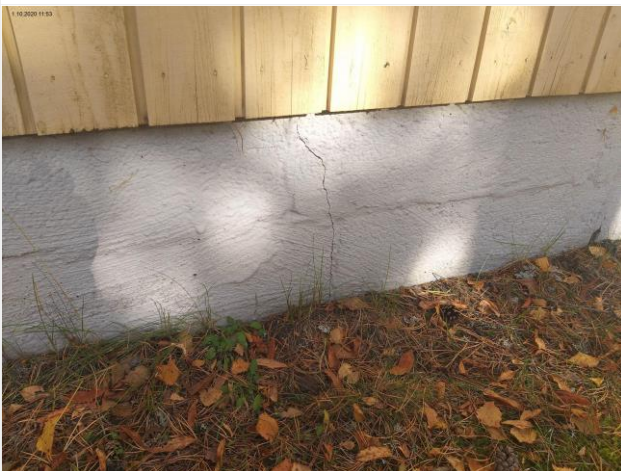
Kuva 10 Halkeama perusmuurissa

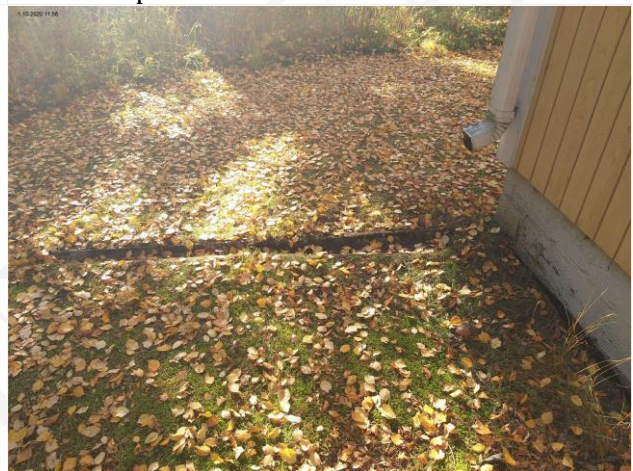
Toimiva sadevesijärjestelmä vähentää perustusten ja alapohjarakenteiden kosteus- ja routavaurioriskiä oleellisesti. Sadevedet tulee ohjata sadevesiverkostoon, avo-ojaan tai vähintään 3 metrin etäisyydelle rakennuksesta, niin ettei rakennuksen rakenteille eikä naapuritonteille aiheudu haittaa. KH 90-00403 kortin mukaan sadevesikourujen ja syöksytorvien tekninen käyttöikä on 25-40 vuotta ja tarkastusväli on 1 vuosi. Käyttöikä riippuu materiaalista ja materiaalipaksuudesta

Kuva 11 Sadevedet ohjautuivat avokouruihin, syöksytorvet liian korkealla, syöksyjen alapää korkealla

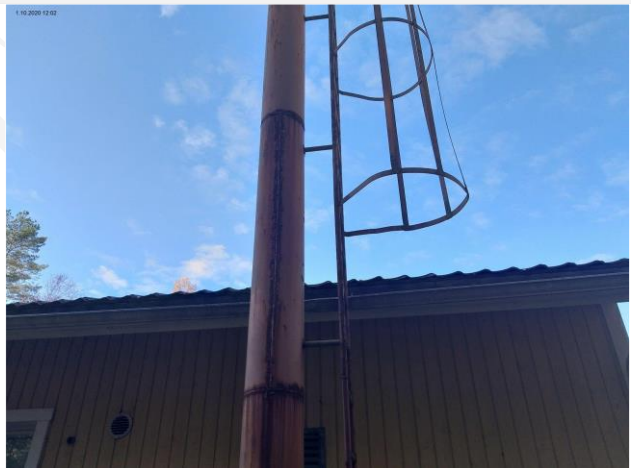
- Ulkoisen hormin vaakaliitos puutteellinen (paloturvallisuusriski)
  - Hormiliitoksen korjaus

Kuva 14 Ulkoinen hormi

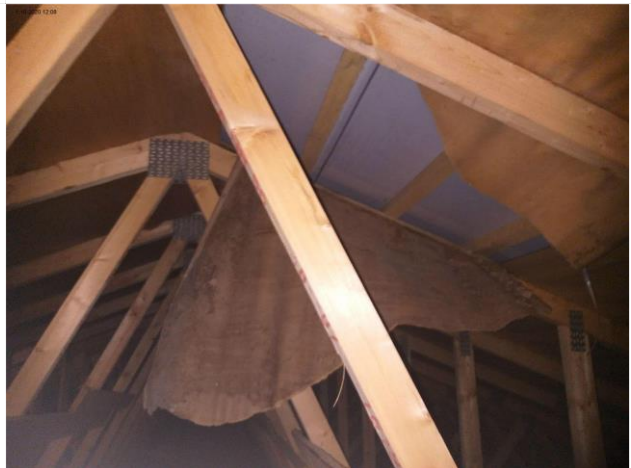
Kuva 16 Uusi aluskate asennettu vanhan päälle

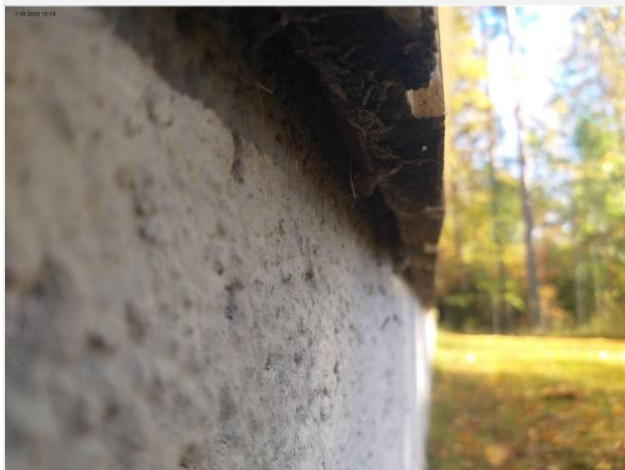
Kuva 17 Puuverhouksen taustalla oli riittävä tuuletusrako

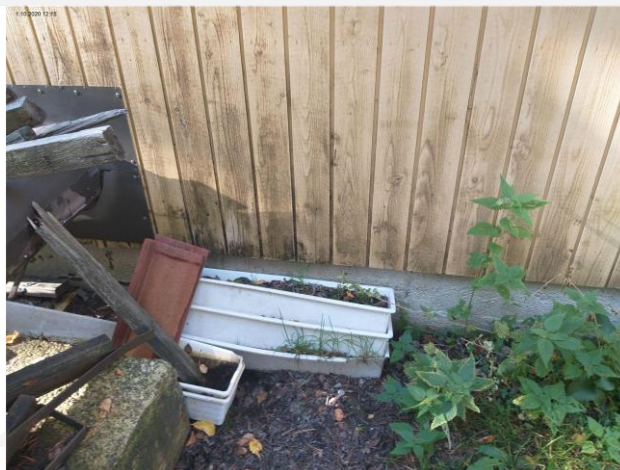
Kuva 18 Lahoa puuverhouksessa

**Toimenpide-ehdotus****Lahovaurioituneen julkisivuverhouksen uusiminen****1242 Ikkunat**

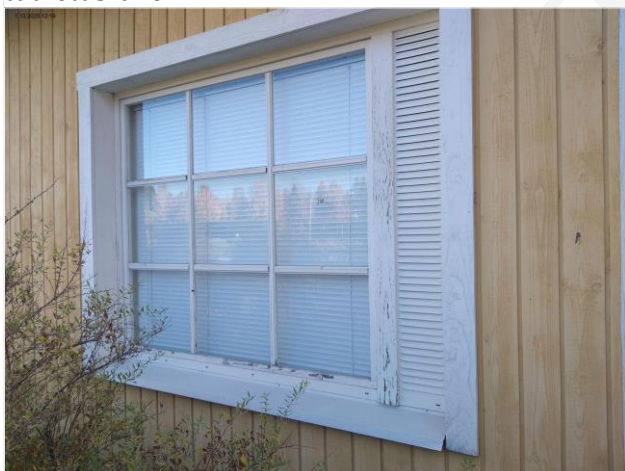
Kuva 19 Ikkunankarmien/-puitteiden maalipinnat hilseilivät

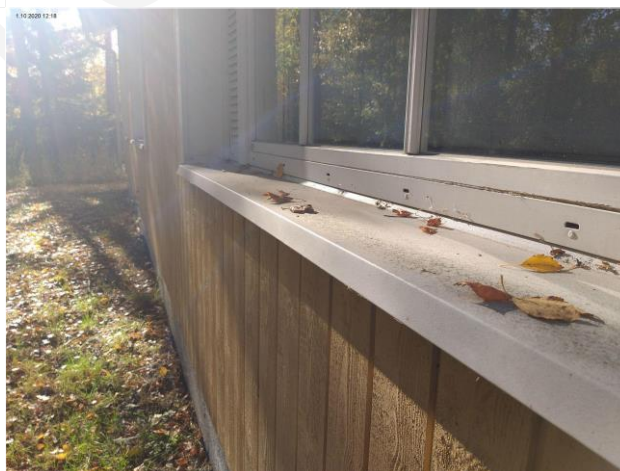
Kuva 20 Ikkunoiden vesipeltien kaltevuus vähäinen

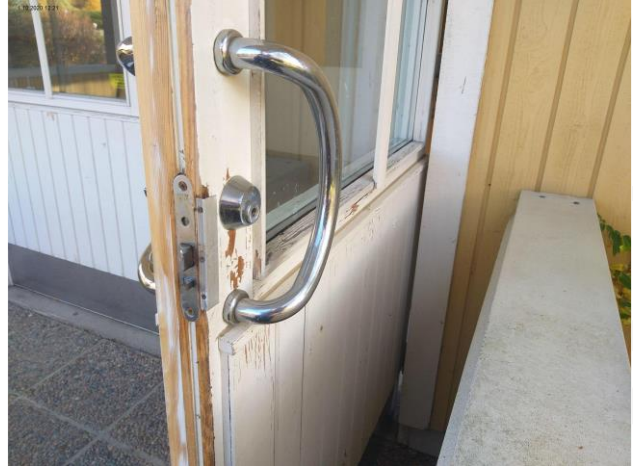
Kuva 22 Ulko-oven maalipinta irtoili

**Toimenpide-ehdotus**  
**Ulko-ovien huoltomaalaus**

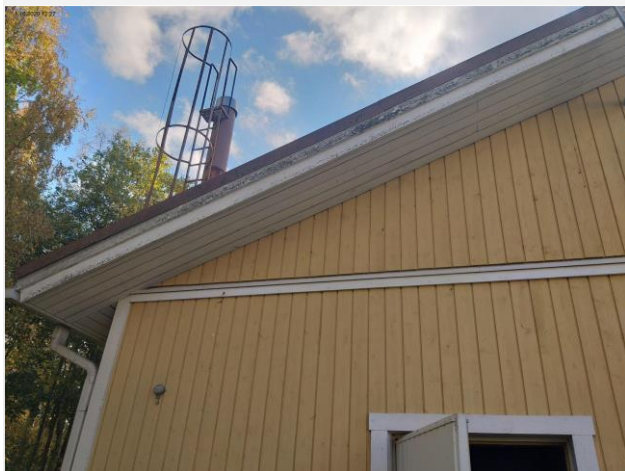
Kuva 24 Räystäät likaantuneet

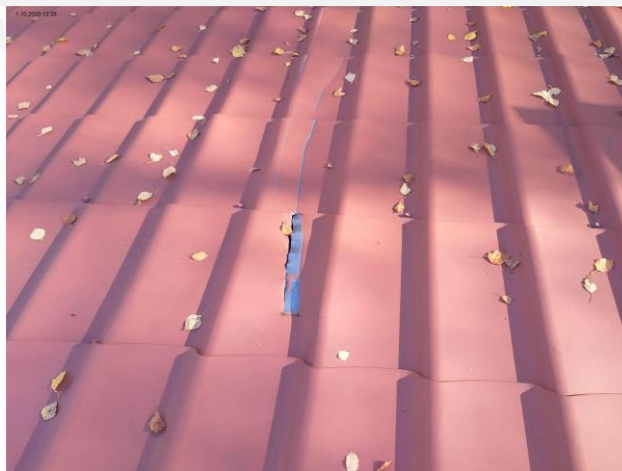
Kuva 25 Vaurio vesikatteessa

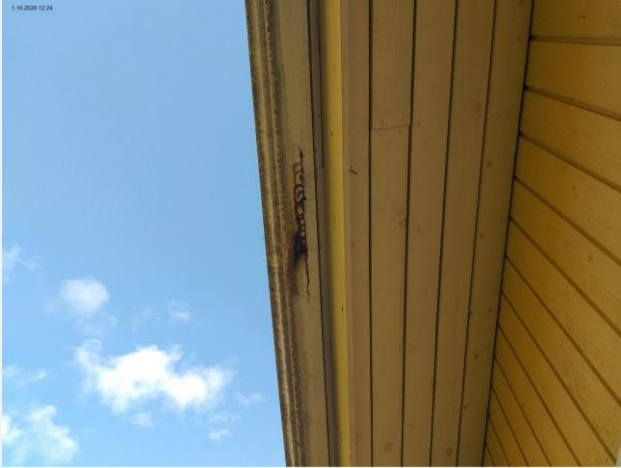
Kuva 26 Räystäskouru puhki ruostunut

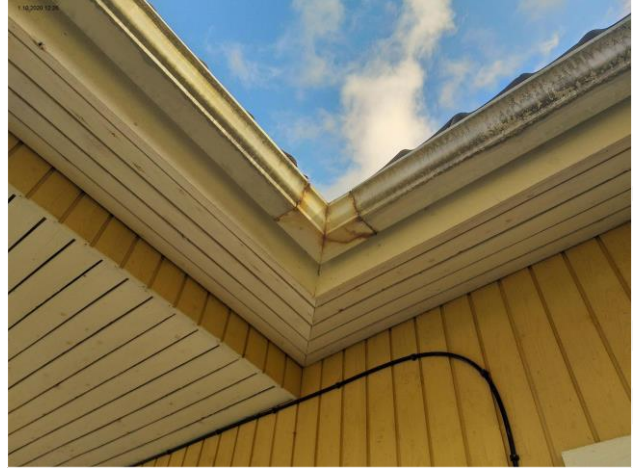
Kuva 27 Räystäskouruliitokset eivät olleet tiiviitä

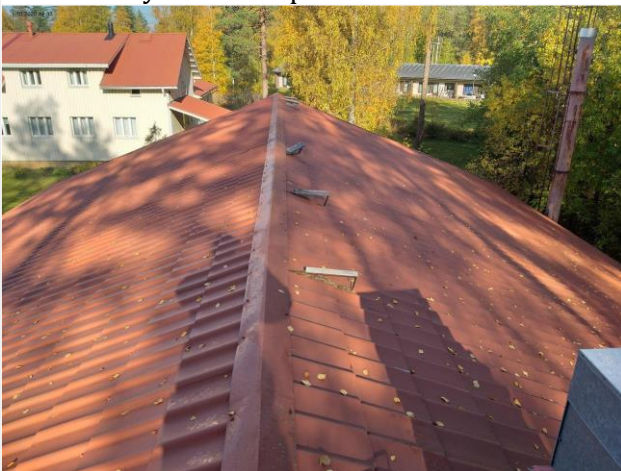
Kuva 28 Kulkusiltaja ei ollut

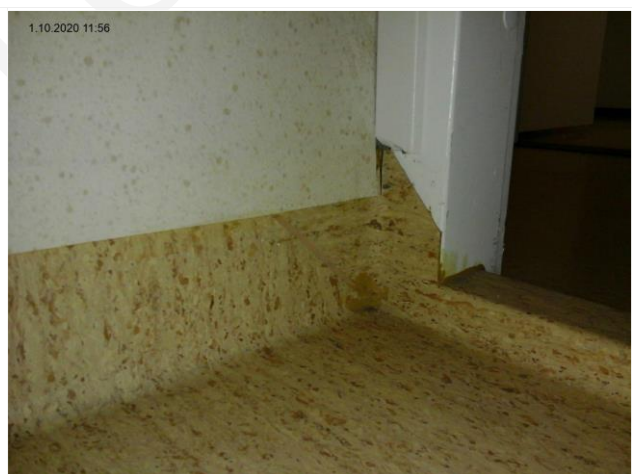
Tiiveyspuute suihkutilan seinässä

Kuva 46 Tiiveyspuute suihkutilan seinässä

- Suihkutilan remonttiin varautuminen

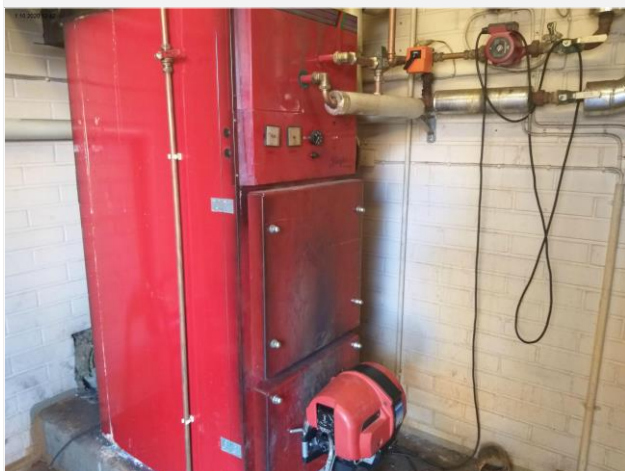
Kuva 47 Alkuperäinen öljylämmityskattila

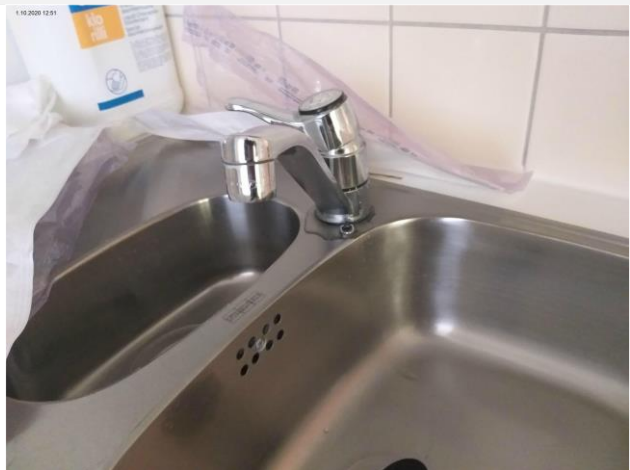
Kuva 52 Vuotava hana

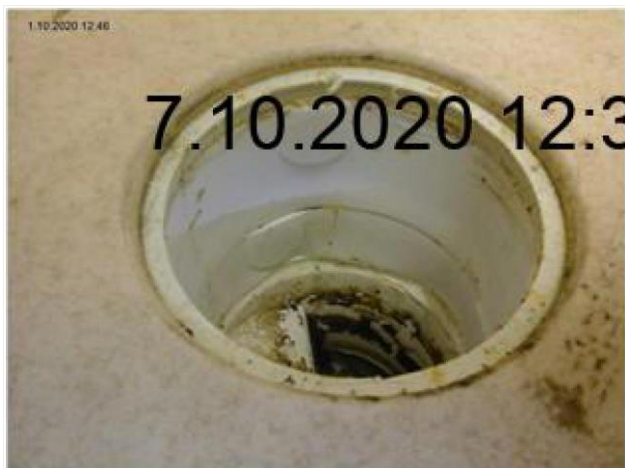
Kuva 57 Lattiakaivo

**Lattiakaivojen ja korokerenkaiden tiivistyskorjaus**

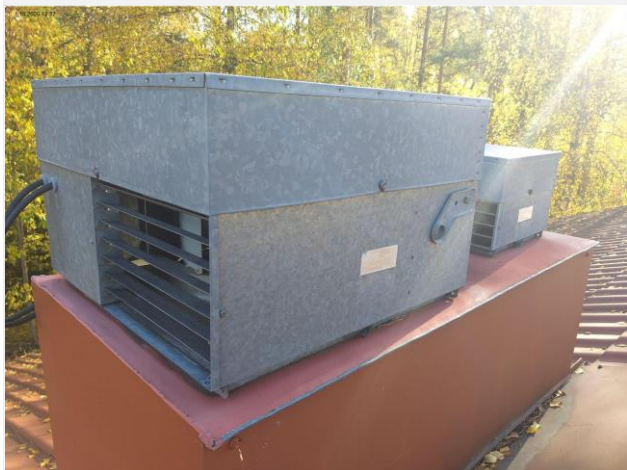
Kuva 58 Alkuperäinen huippuimuri vuodelta 1987

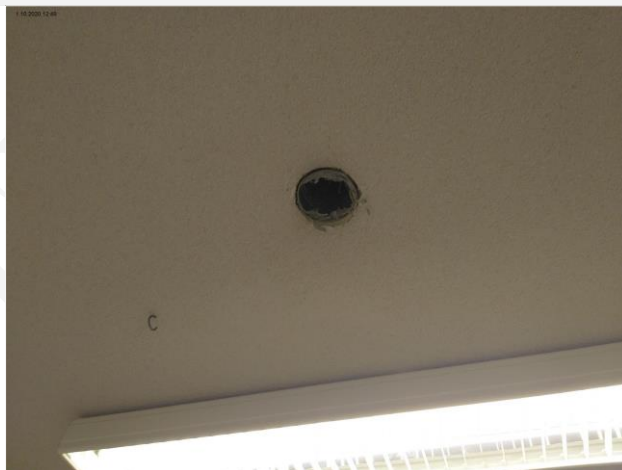
Kuva 59 Poistoilmaventtiili puuttui

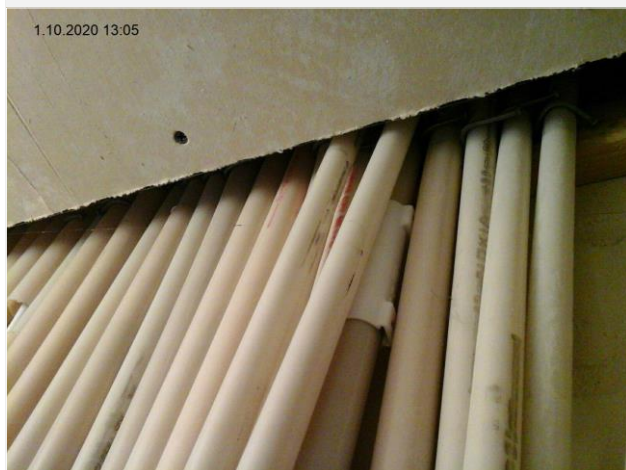
Kuva 64 SP:lta lähtevien  
nousukaapeleiden/suojaputkien läpivienti ei ole  
palotiivis

**Toimenpide-ehdotus****Läpivientien tiivistykset**

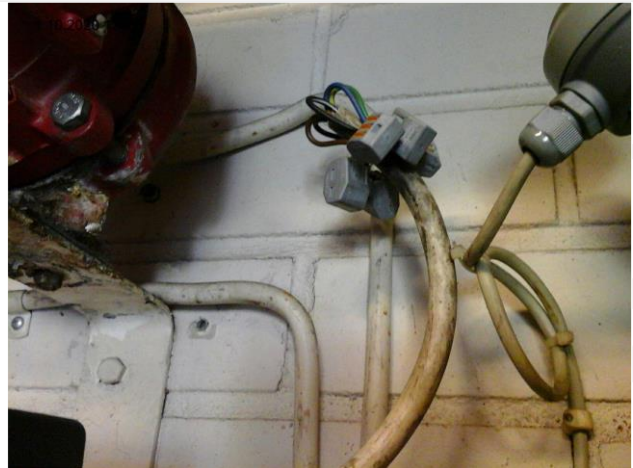
Kuva 75 Kiertovesipumppujen sähkökaapeleiden liitoksista puuttuu kytkinrasia

- Liitosten korjaus / kaapelien uusiminen asianmukaisella tavalla

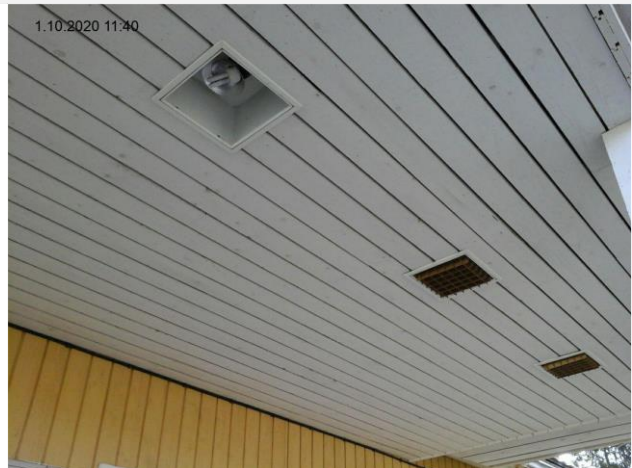
Kuva 83 Sisääntulovalaistus. Valaisimen ritilä puuttuu.
