# KIINTEISTÖN KUNTOARVIO

**Ilolantie 6**

**43100 Saarijärvi**

Tarkastuspäivä 10.4.2024

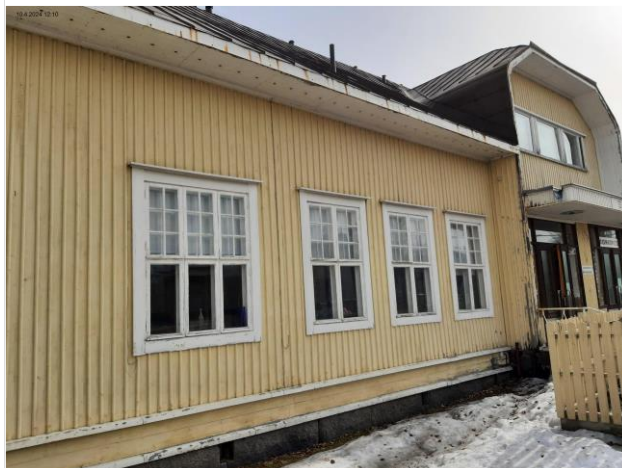
Kuva 10 Rakennuksessa ei ole sadevesijärjestelmää

*Toimiva sadevesijärjestelmä vähentää perustusten ja alapohjarakenteiden kosteus- ja routavaurioriskiä oleellisesti. Sadevedet tulee ohjata sadevesiverkostoon, avo-ojaan tai vähintään 3 metrin etäisyydelle rakennuksesta, niin ettei rakennuksen rakenteille eikä naapuritonteille aiheudu haittaa. KH 90-00403 kortin mukaan sadevesikourujen ja syöksytorvien tekninen käyttöikä on 25-40 vuotta ja tarkastusväli on 1 vuosi. Käyttöikä riippuu materiaalista ja materiaaalipaksuudesta*

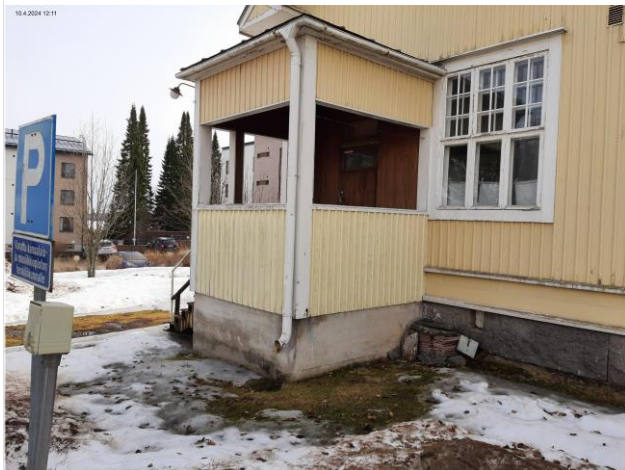
Kuva 11 Sadevedet ohjautuivat liian lähelle perustuksia

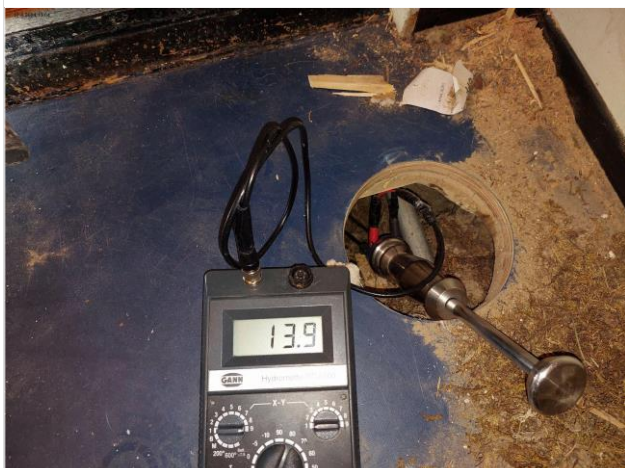
Rakenteessa ei aistinvaraisesti havaittu vaurioita ja puurakenteiden kosteus oli tarkastushetkellä normaalilla tasolla.

Kuva 13 Piikkimittaus alapohjan puurakenteista

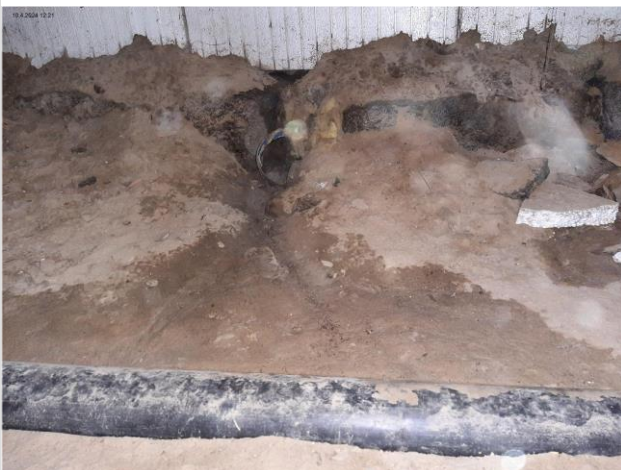
Sade- ja sulamisvesiä valui ryömintätilaan, mikä lisää tilan kosteusrasitusta

Kuva 19 Sade- / sulamisvedet valuivat ryömintätilaan

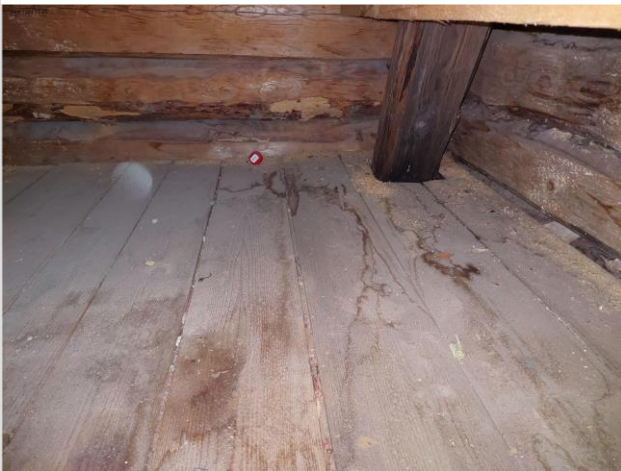
Rakennearauksen kohdalla seinärakenteen sisässä kosteusjälkiä. Kylmässä sivu-ullakossa vuotojälkiä ko. kohdalla. Vesikatto vuotaa tai on vuotanut seinärakenteeseen.

Kuva 31 Vuotojälki sivu-ullakolla alemman kerroksen  
ulkoseinässä vuotojälkien kohdalla

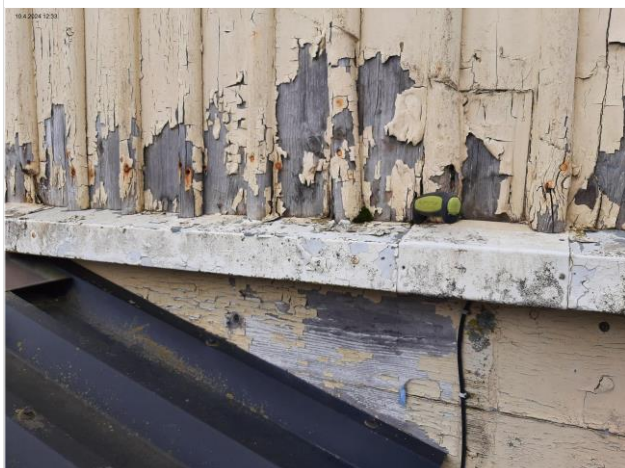
Kuva 47 Puuverhouksessa havaittiin paikoitellen lahoa

***Lahovaurioituneen julkisivuverhouksen uusiminen ja paikkakorjaukset***  
***Julkisivuverhouksen huoltomaalaus***  
***Hirsiseinärakenteen lahonneet osat tulee uusia***

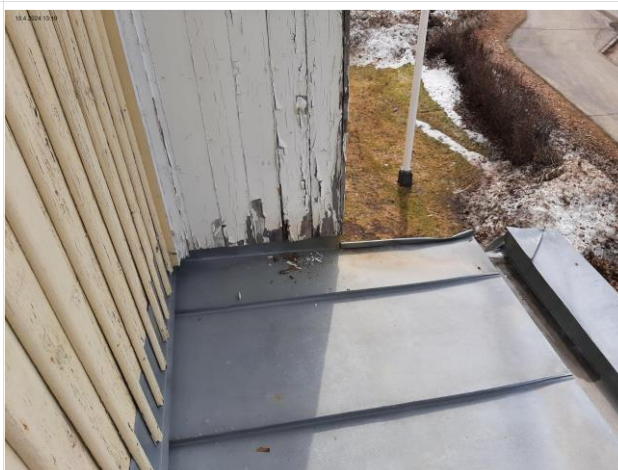
Kuva 52 Puuverhouksessa havaittiin paikoitellen lahoa

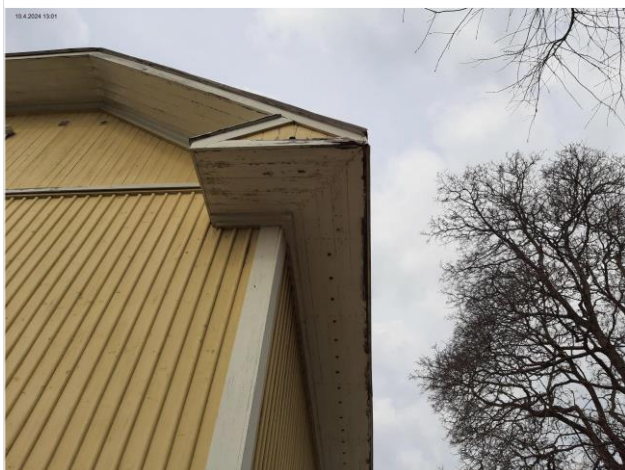
Kuva 61 Räystäässä havaittiin lahoa

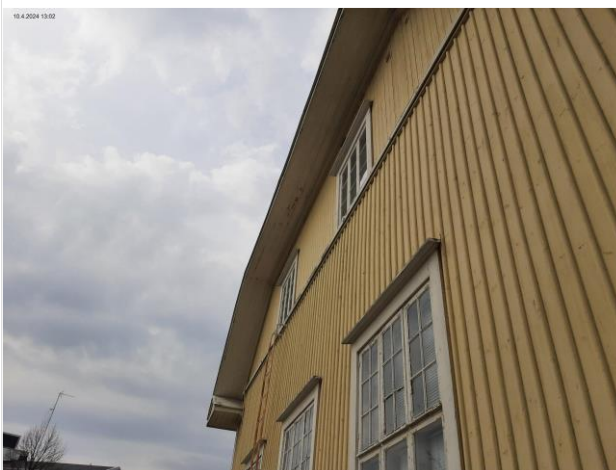
Kuva 62 Räystääslaudoitusten maalipinta irtoili

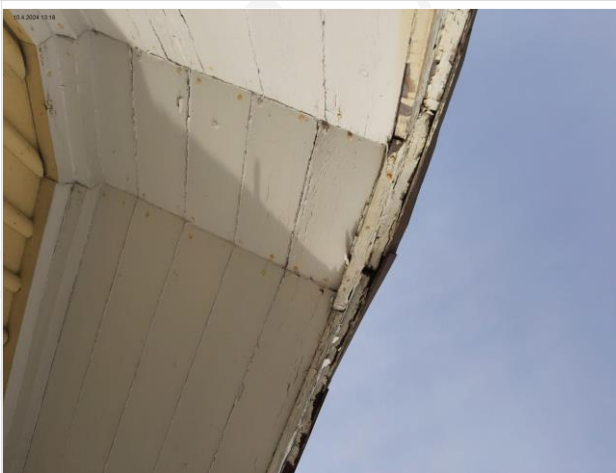
Kuva 64 Räystäässä havaittiin lahoa

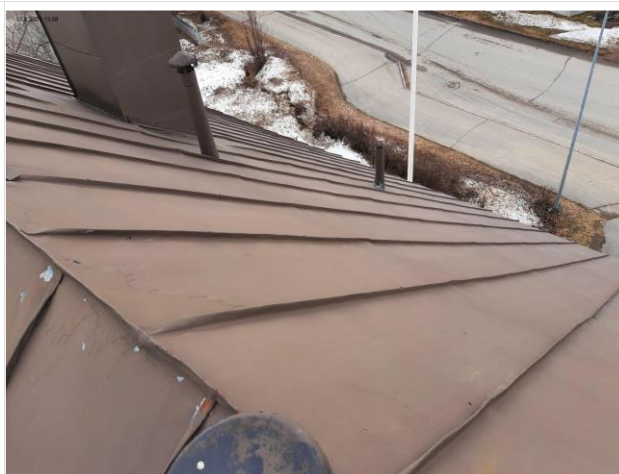
Kuva 74 Vesikatolla olevan läpiviennin yläpuolelta puuttui lumiä (läpiviennin etäisyys harjalta >1 m)

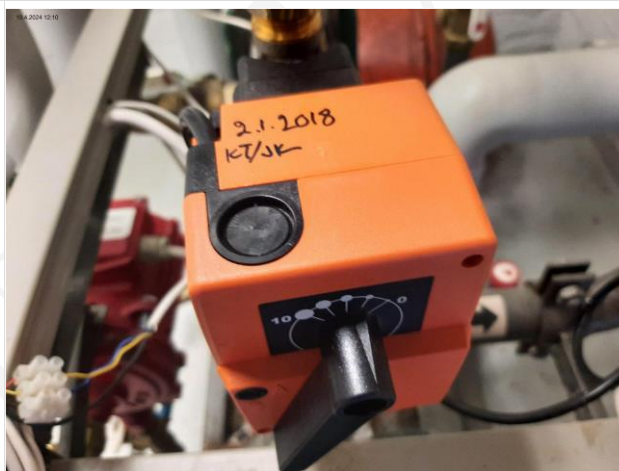
Kuva 114 Venttiilimoottoreita vaihdettu tarpeen mukaan

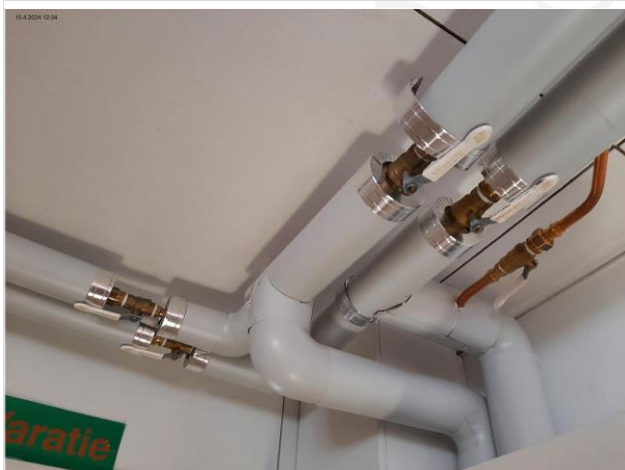
Kuva 115 Venttiilit silmämääräisesti kunnossa

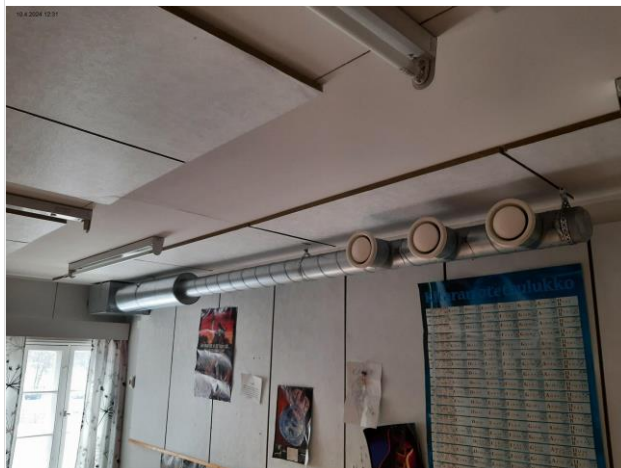
Kuva 126 Yhdessä luokkatilassa tehostettua poistoa
