# KIINTEISTÖN KUNTOARVIO

**Keskustie 7  
43440 Saarijärvi**

Tarkastuspäivä 1.10.2020

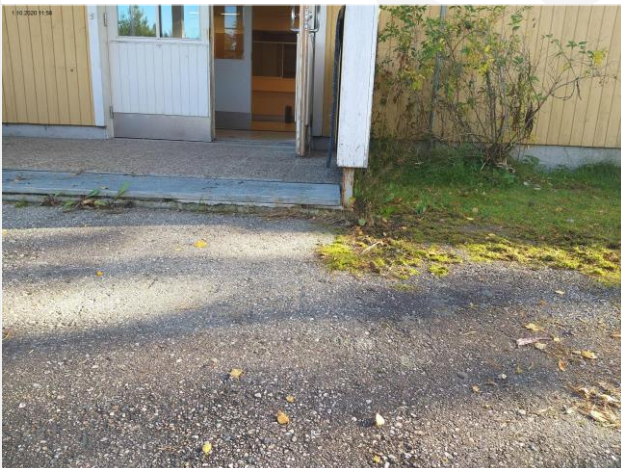
Kuva 12 Perustusten tasoero maanpintaan nähden ei ollut nykysuositusten mukainen

Maanpinnat tulee olla rakennuksesta poispäin viettäviä siten, että sade- ja sulamisvedet valuvat pois rakennuksen vierustoilta. Vähäisetkin puutteet saattavat lisätä alapohjan kosteuskuormitusta, koska valumavedet saattavat ohjautua päin sokkelia ja lisätä näin sokkelin kosteusrasitusta

Nykyisten ohjeiden mukaan suositeltava maanpinnan vähimmäiskaltevuus kolmen metrin etäisyyteen sokkelista on 1: 20, eli korkeusero vähintään 15 cm kolmen metrin matkalla. (RakMK C2 Kosteus 1998)

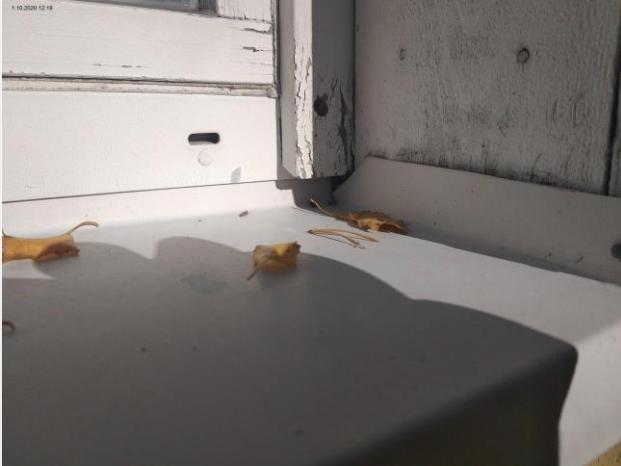
Kuva 21 Vesipeltien nurkat / reunat eivät olleet tiiviitä

- Ikkunankarmien / -puitteiden huoltomaalaus
- Ikkunoiden vesipeltien kallistusten korjaus
- Lahovaurioituneen julkisivuverhouksen uusiminen
- Ulko-ovien huoltomaalaus
- Vesipellitusten tiivistyskorjaus

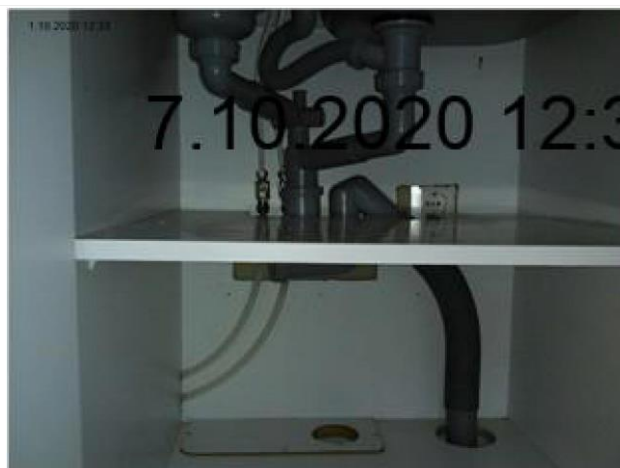
Kuva 54 Vesi- ja viemäriputkien liikkumista ei ollut estetty

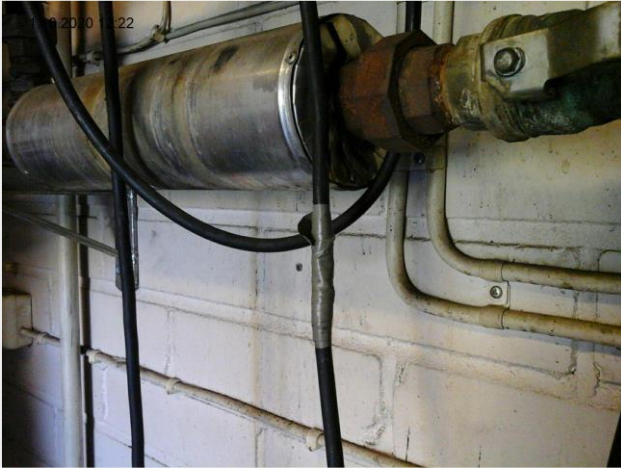
Kuva 76 Kiertovesipumpun sähköroikan kaapeli puutteellinen

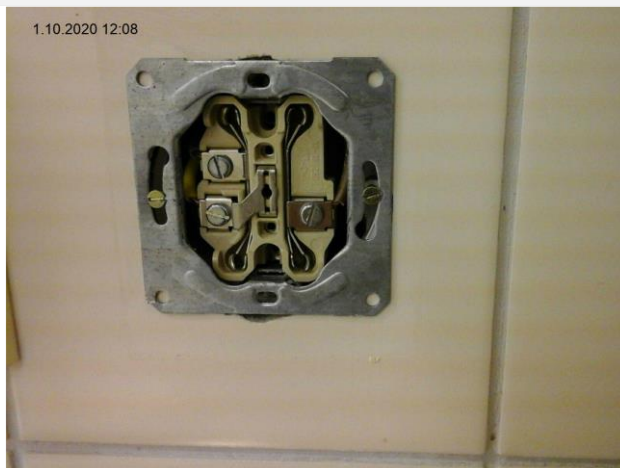
Kuva 79 Röntgenhuoneen pistorasia, suojamaalla

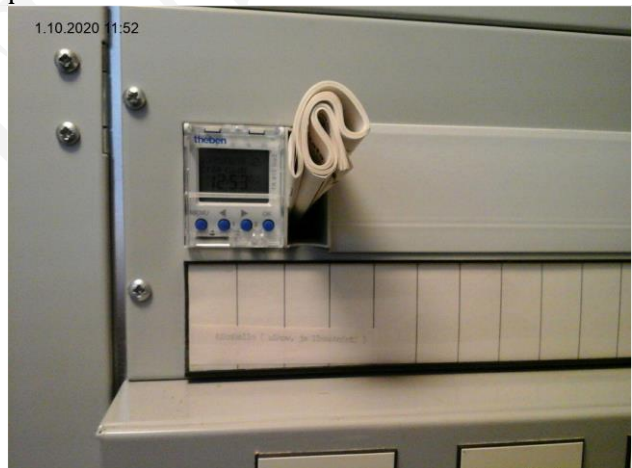
Kuva 85 Ulkovalaistusta ohjataan sähköpääkeskuksen kellokytkimellä ja hämäräkytkimellä

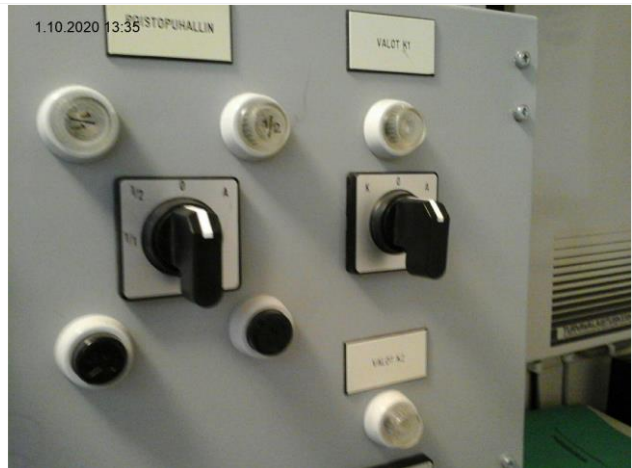
Kuva 87 Valaistuksen ohjauksen mekaaniset kytkimet

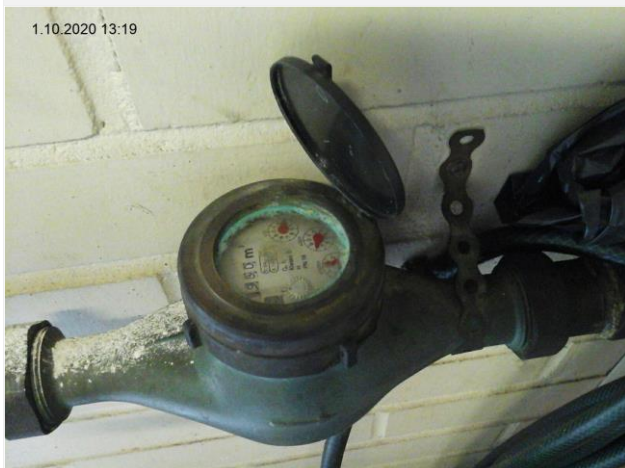
Mekaaninen vesimittari

Kuva 91 Mekaaninen käyttövesimittari  
pannuhuoneessa

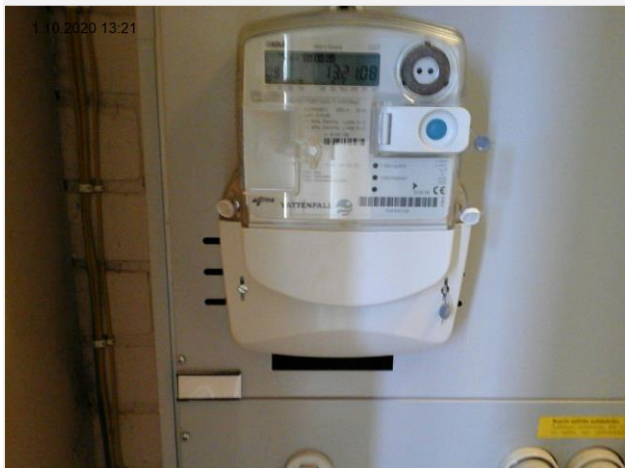
Kaukoluettava sähkömittari, Iskra MT-372/2007

Kuva 92 Kiinteistön etäluettava sähkömittari
