# Selostus vesivahingosta

Terveysasemalla jäätynyt osa käyttövesiputkistosta vuodenvaihteessa 2023-24. Vahinko havaittiin 12.1.2024. Käyttövesiputkiston vedenkierto oli tuolloin kuitenkin suljettu, joten vuotaneen veden määrä oli vähäinen.

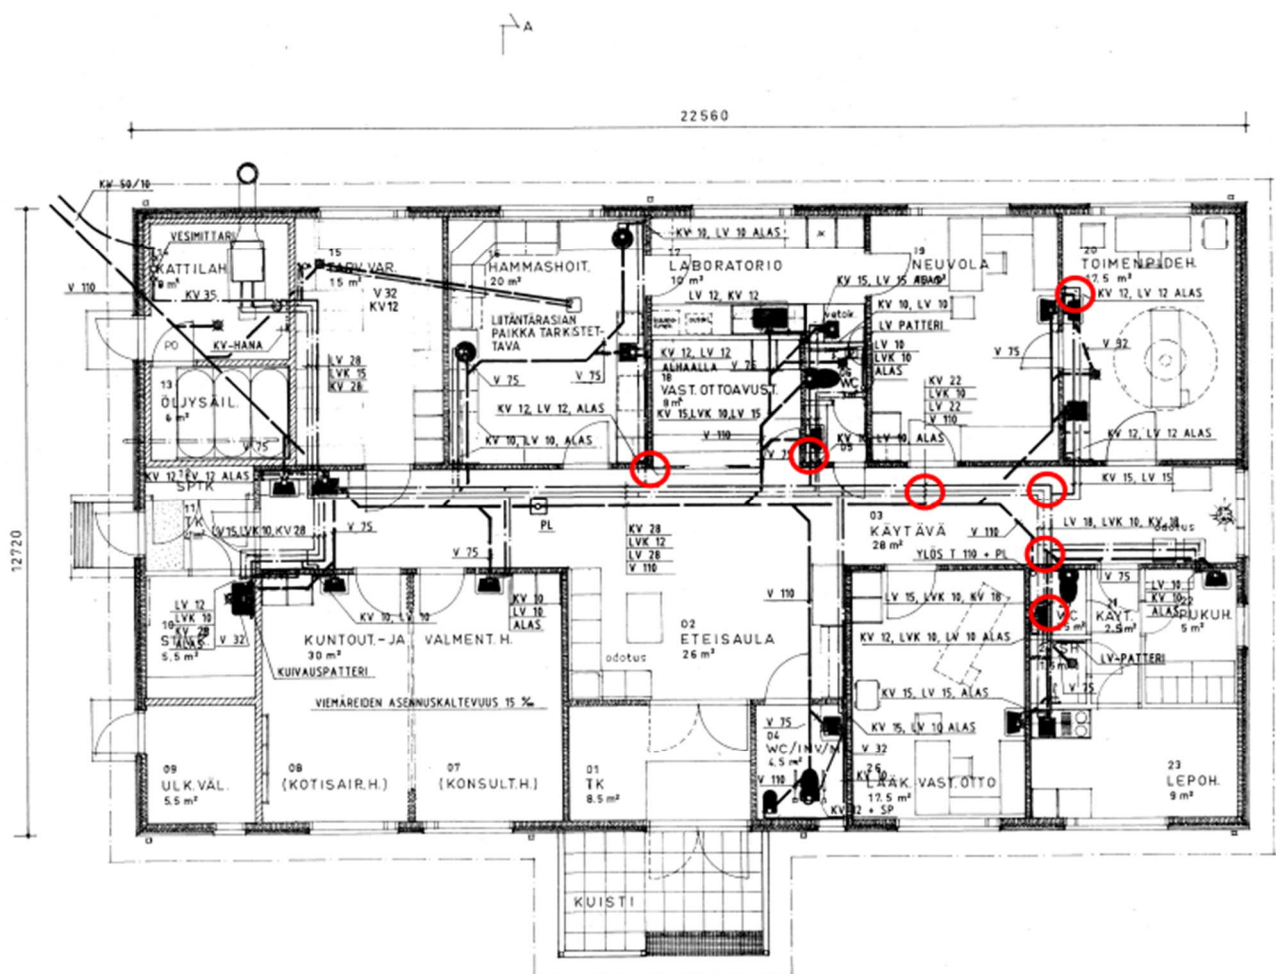
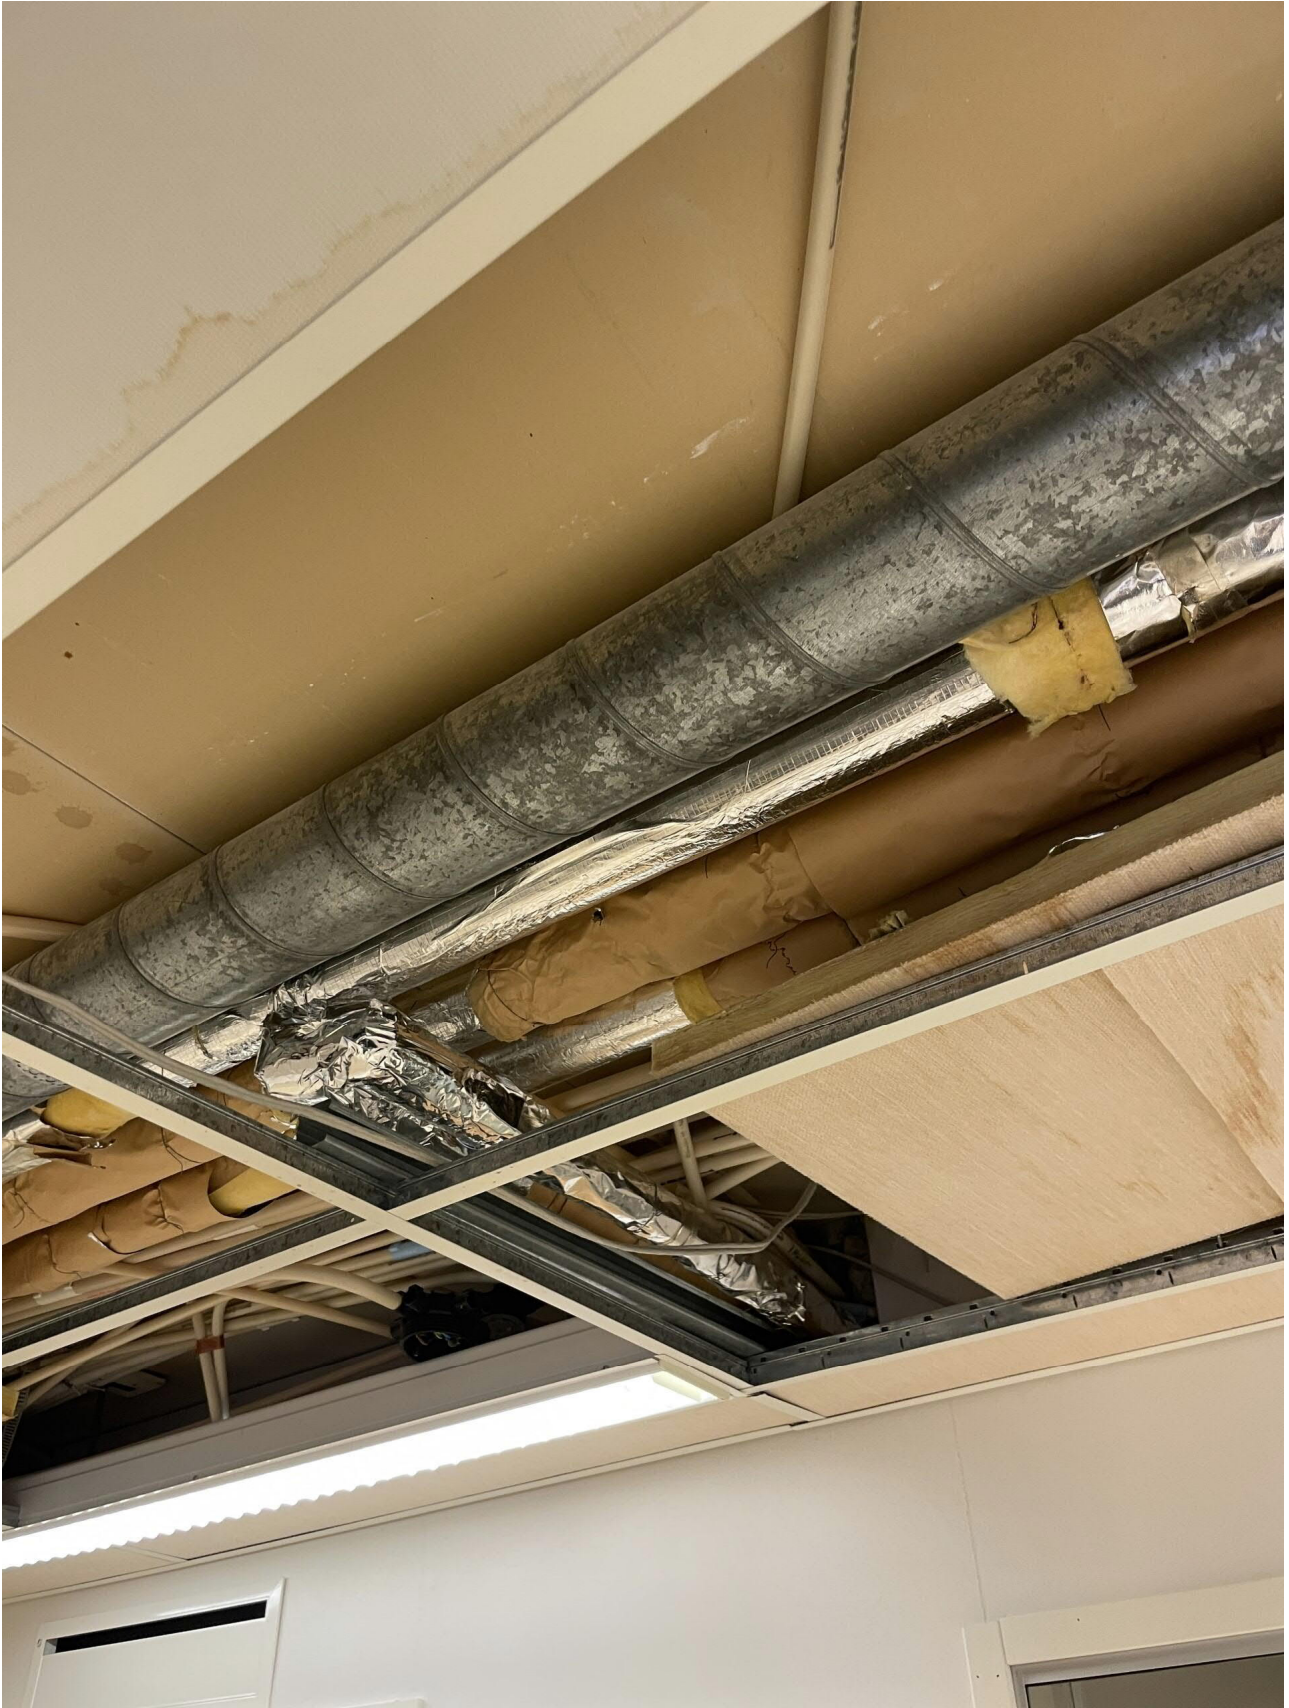
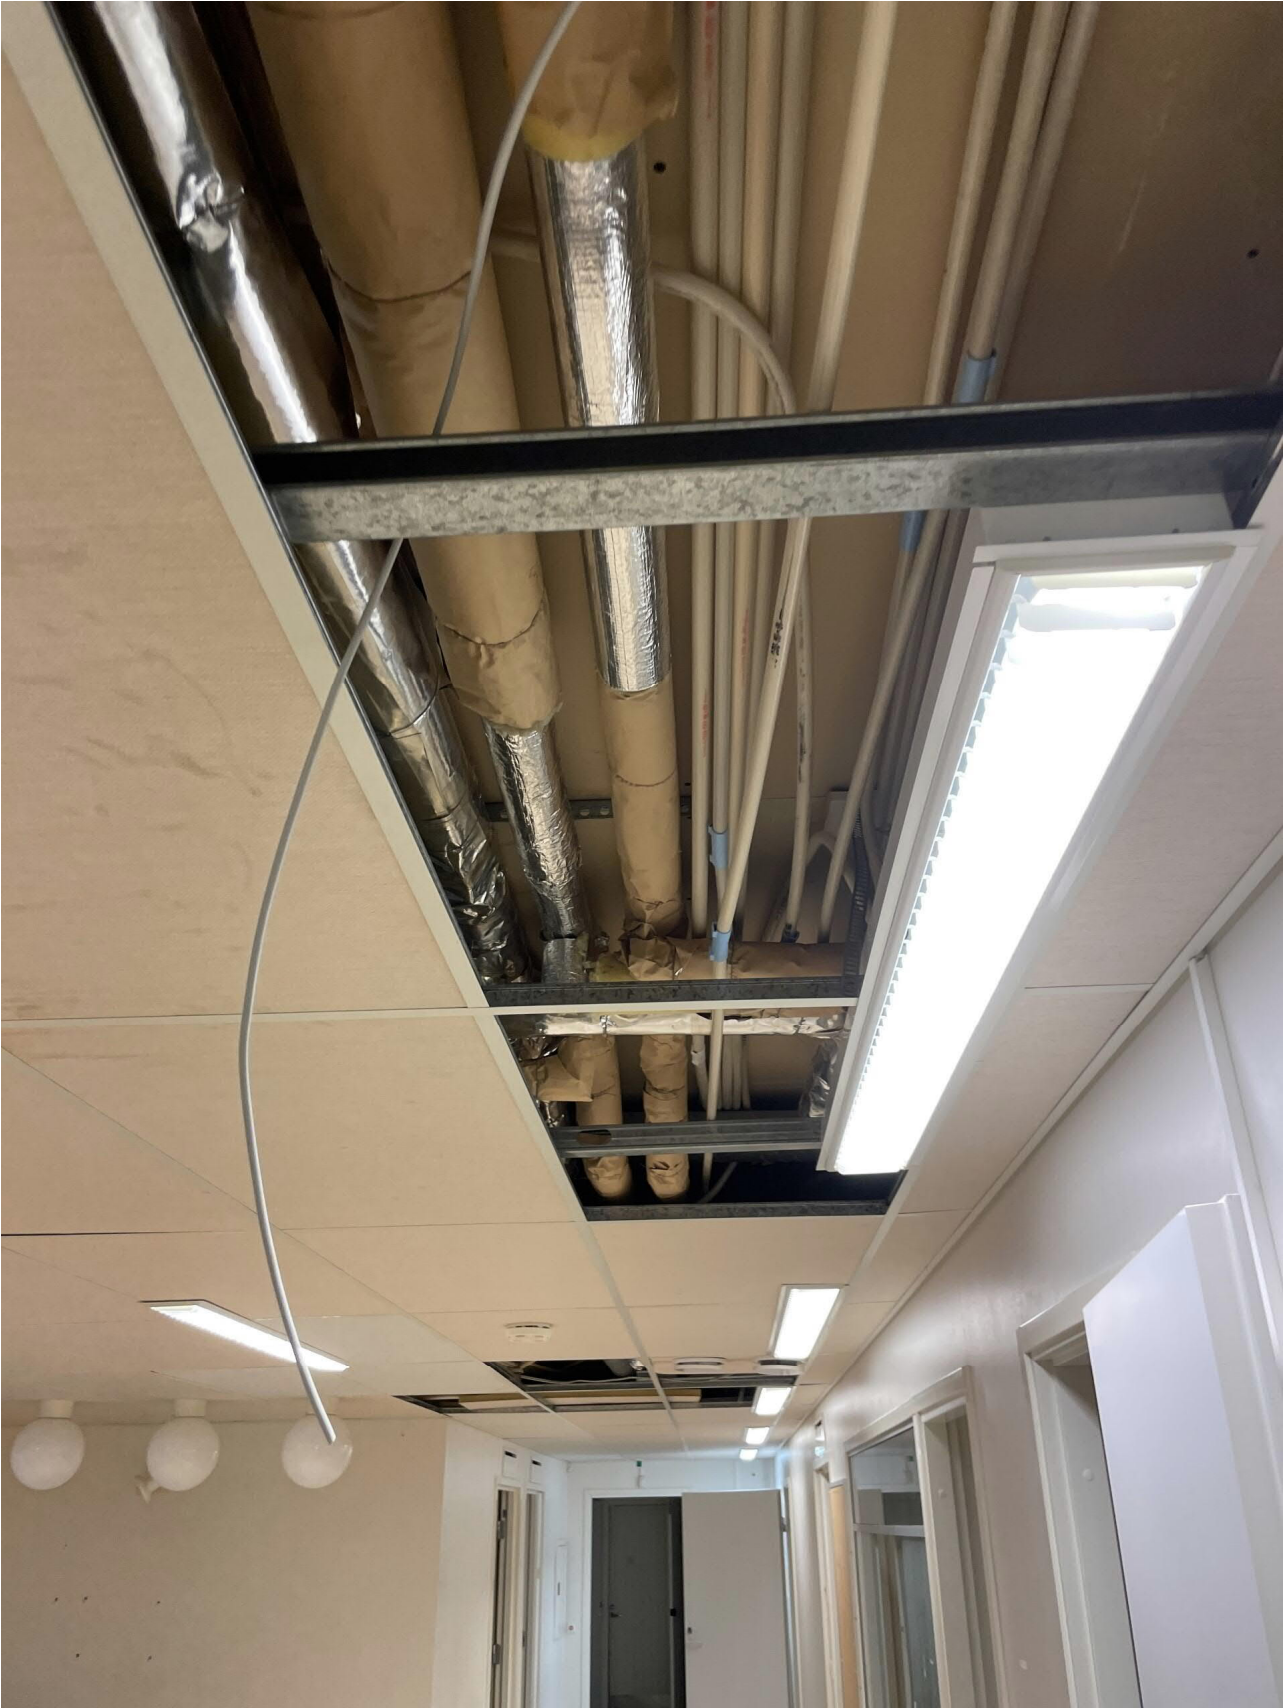
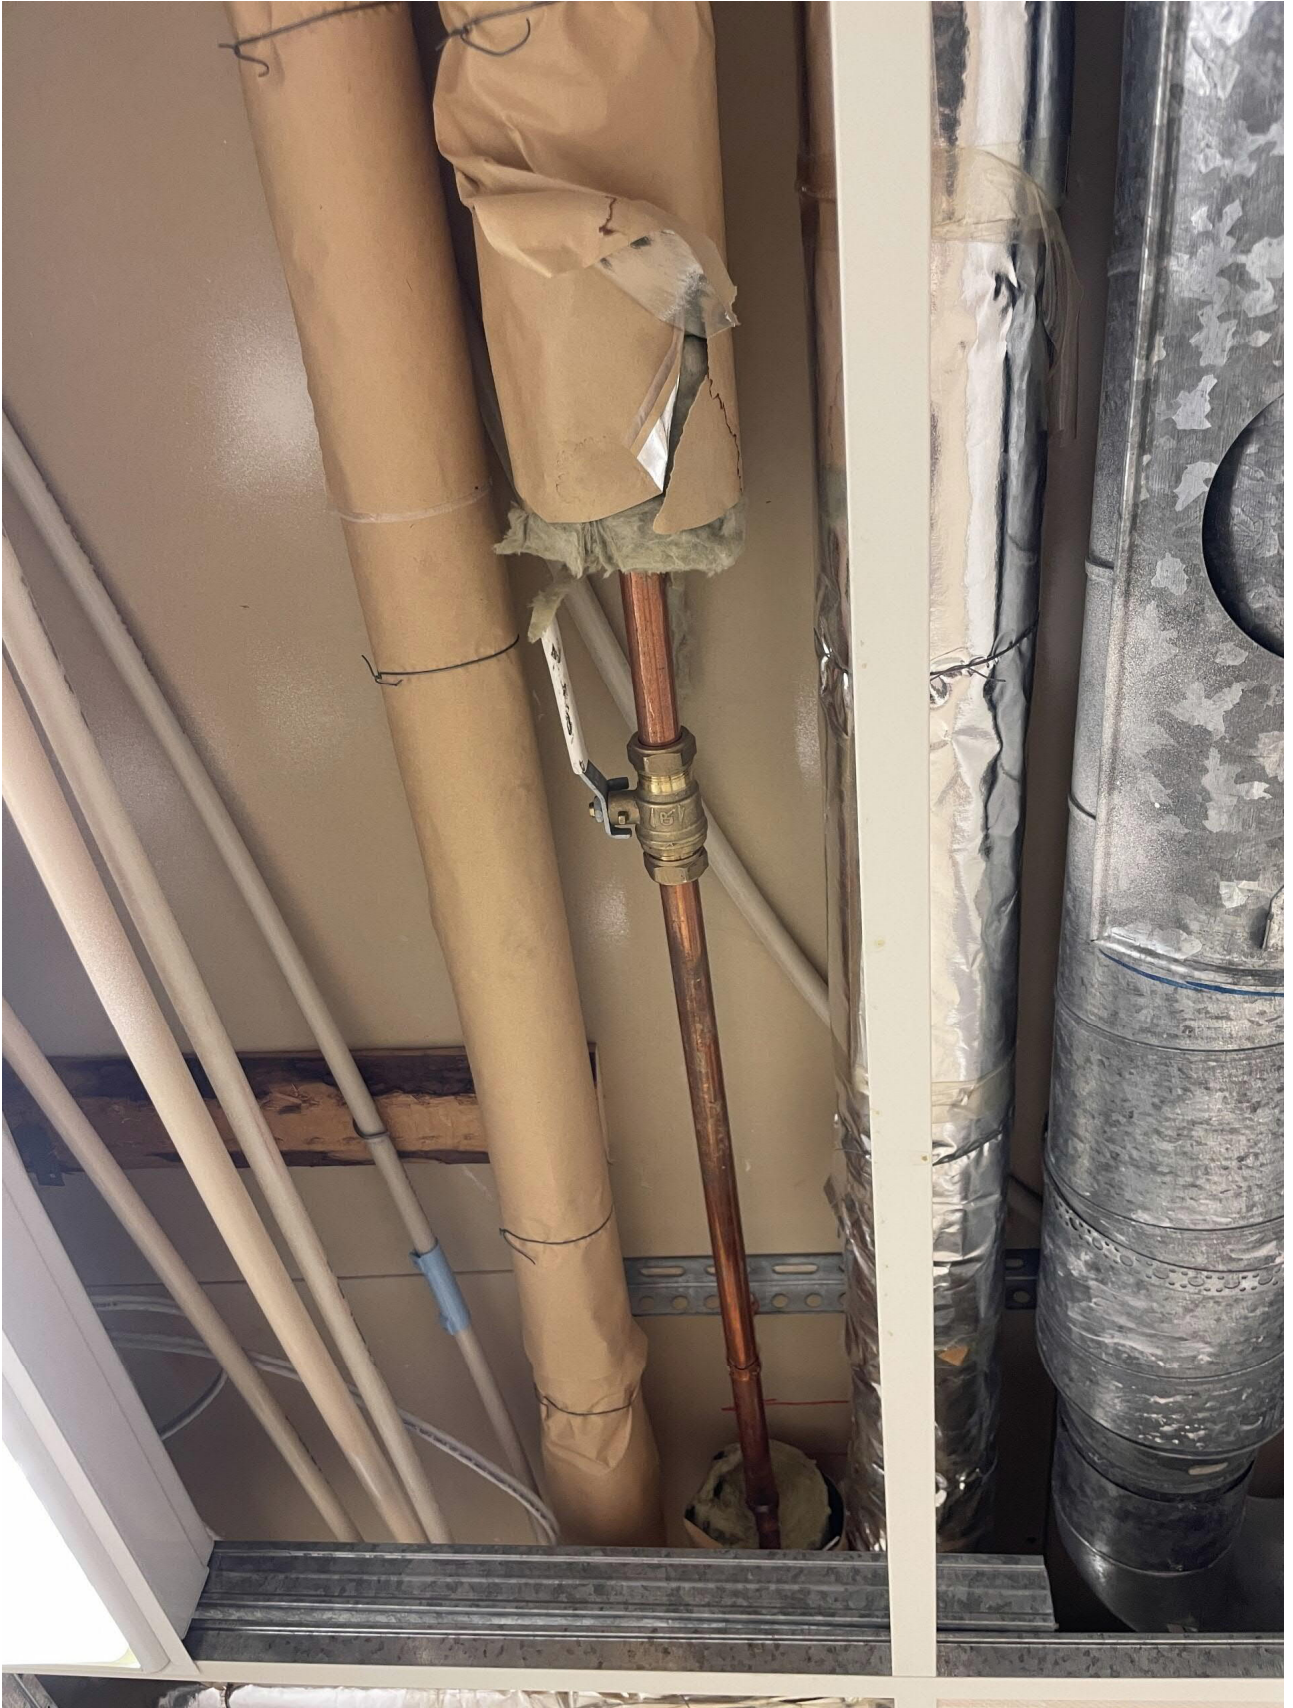
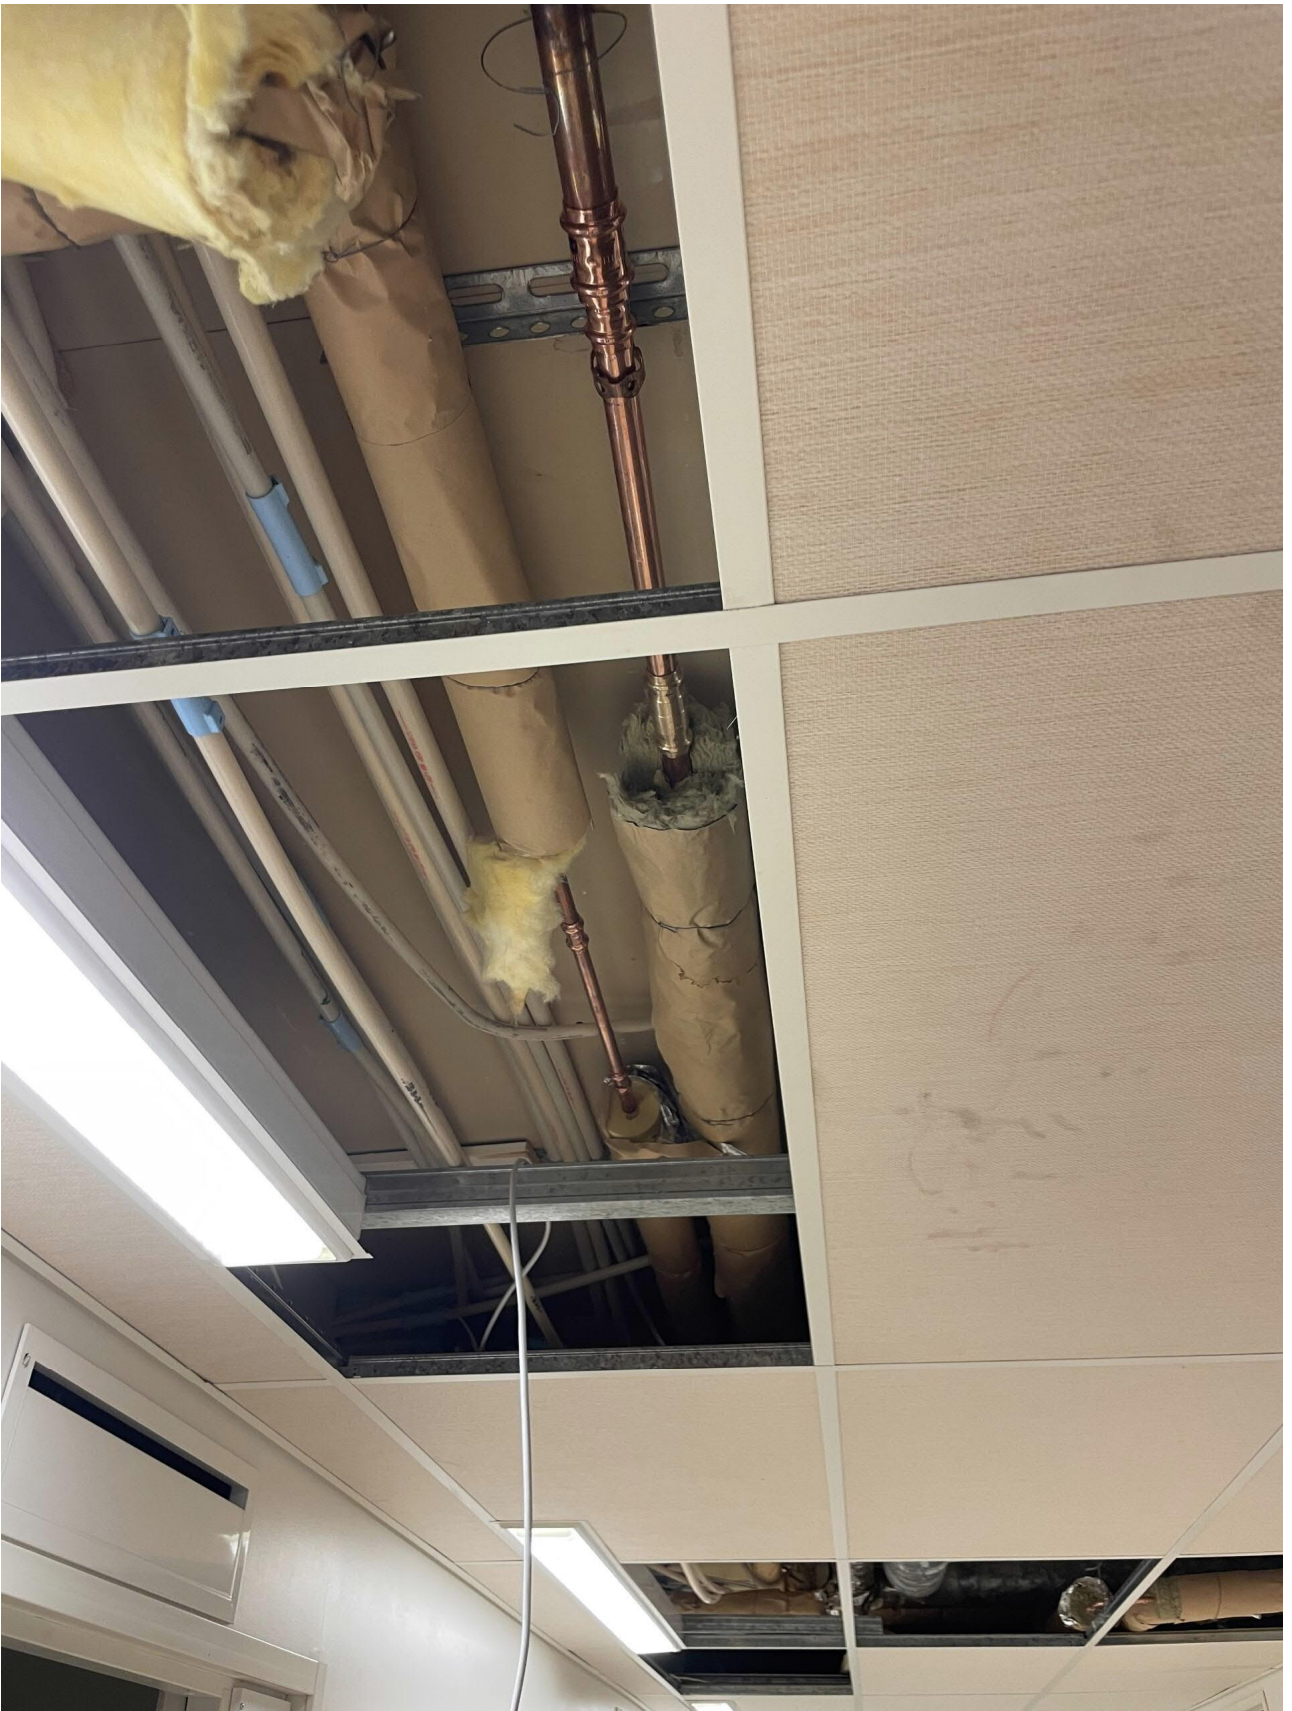
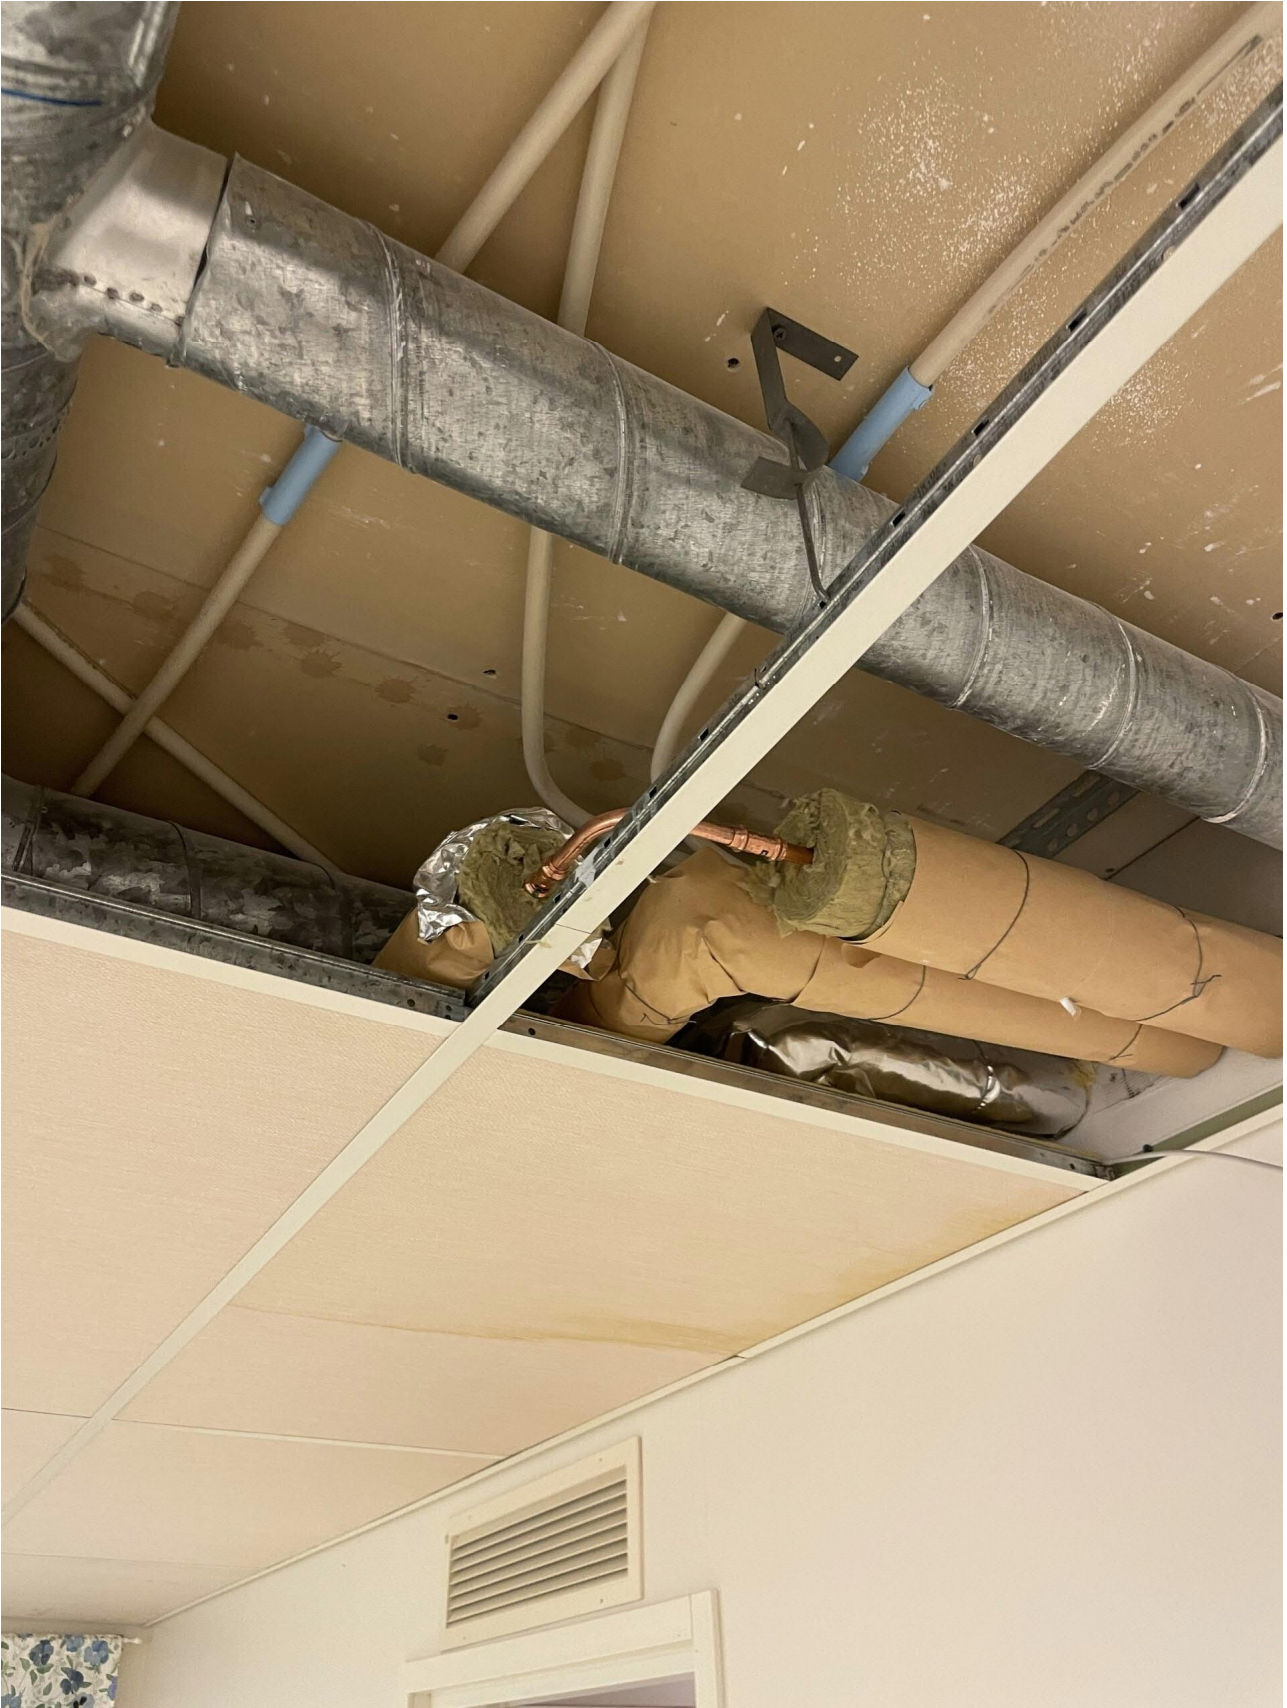
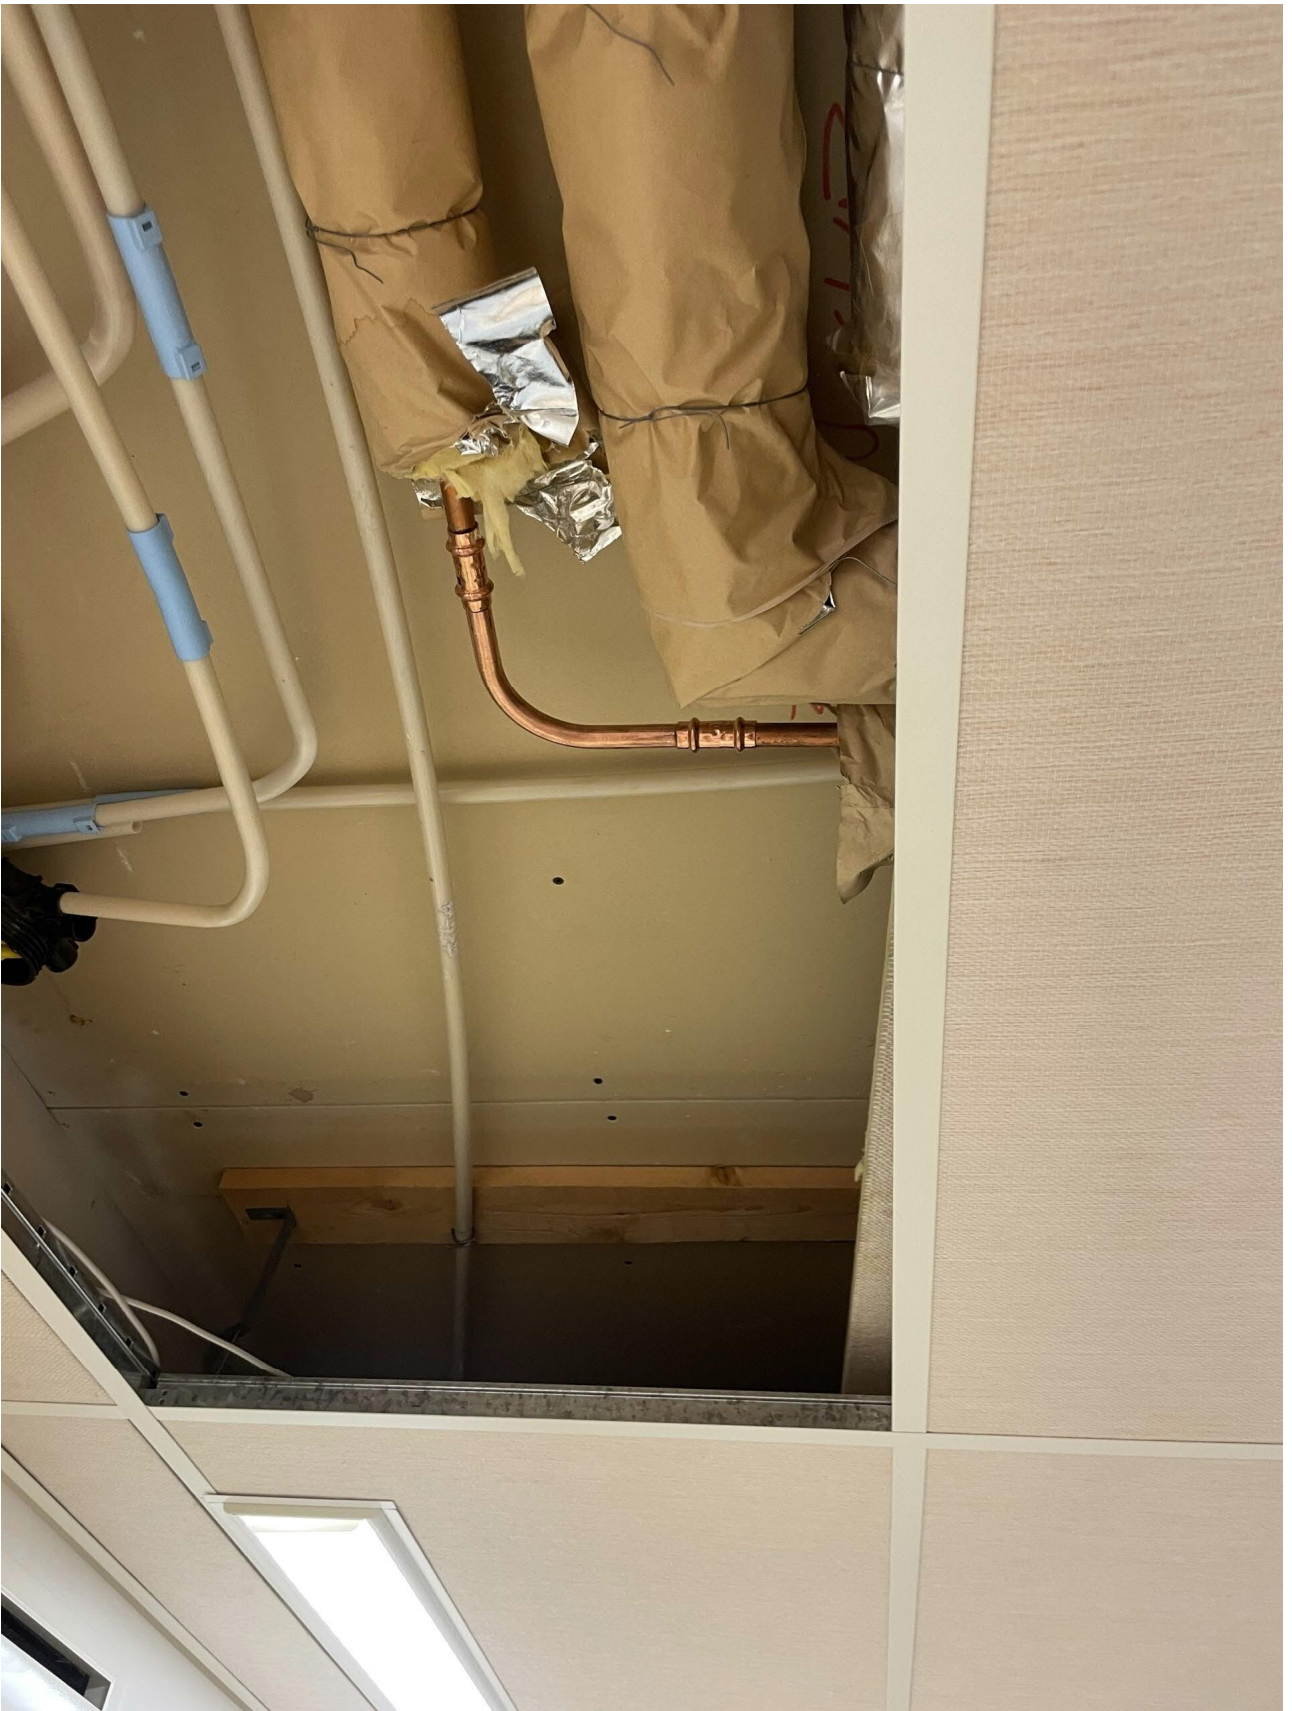
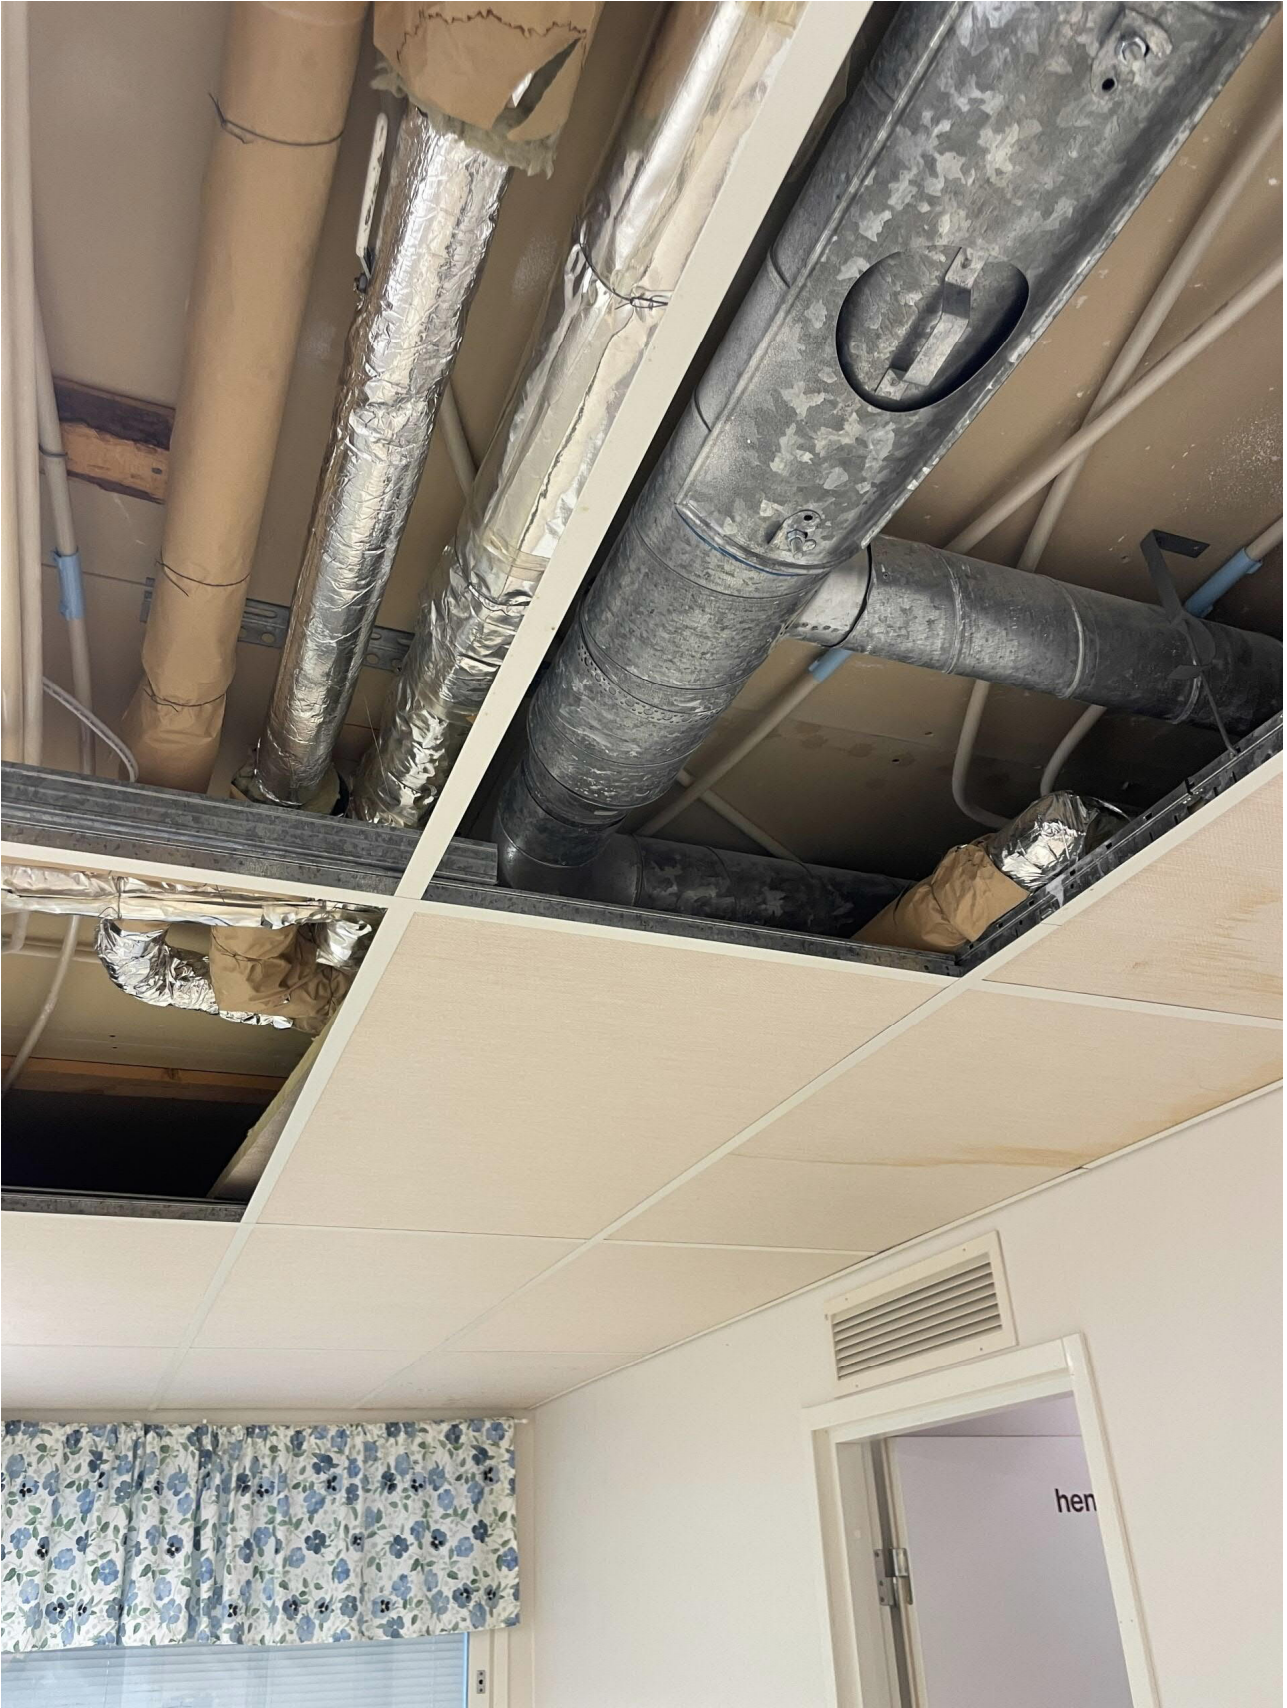
Rikkoutuneet kohdat:

Jäätymisen taustalla oli todennäköisesti rakennuksen lämmönsäätimen häiriö / rikkoutuminen. Menoveden lämpötila -38 asteen pakkasella oli vain 40 astetta, vaikka sen olisi pitänyt olla 70 astetta. Uusi lämmönsäädin tilattiin välittömästi ja vaihdettiin noin viikon päästä.

Jäätymiset tapahtuivat enimmäkseen ilmanvaihtoputkiston läheisyydessä. Kupariputket on asennettu alas lasketun villakaton (Haltex) yläpuolelle ja putkien ympärillä on lisäksi noin 30mm villaeriste. Putkistoon vaihdettiin haljenneille kohdille uutta putkea puserrusliittimin, puristamalla ja kovajuottamalla. Putkiston eheys ja kunto on tarkastettu paineistamalla verkosto useaan kertaan. Käytävän katon vioittuneet Haltex-levyt vaihdettiin uusiin.
