# KIINTEISTÖN KUNTOARVIO

**Ilolantie 6**

**43100 Saarijärvi**

Tarkastuspäivä 10.4.2024

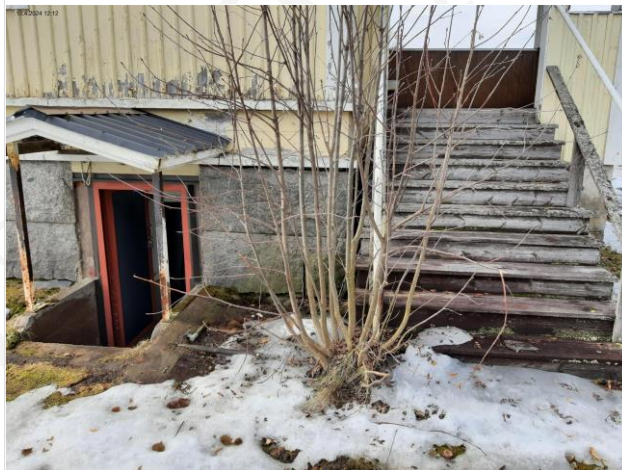
Kuva 12 Perusmuurin vierellä kasvillisuutta

*Istutukset ja suuret puut liian lähellä rakennusta lisäävät rakenteiden kosteusrasitetta ja vaurioriskiä. Liian lähellä rakennusta olevat istutukset (< 1m) ja puut (< 5m) on suositeltavaa poistaa rakennuksen viereltä, jotta niiden juuret eivät tuki salaojia tai vaurioita perustus- tai seinärakenteita*

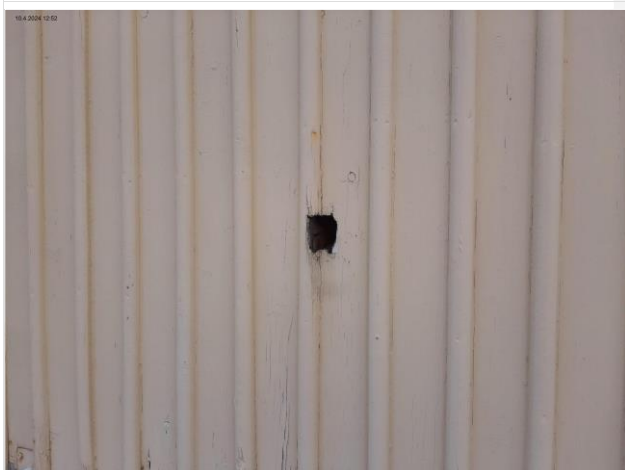
Kuva 51 Epätiiviyskohtia

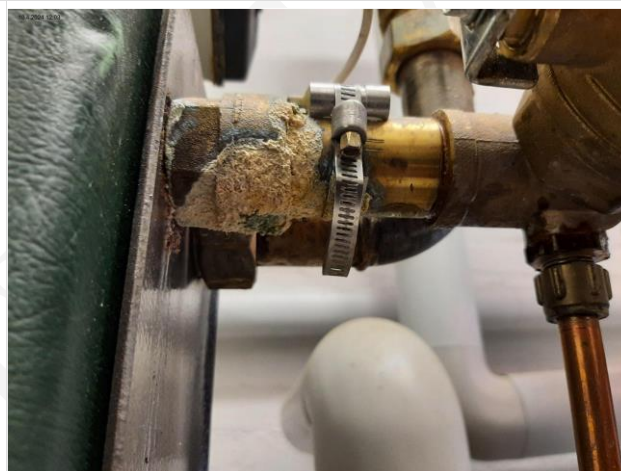
Kuva 107 Liitoksissa hapettumaa

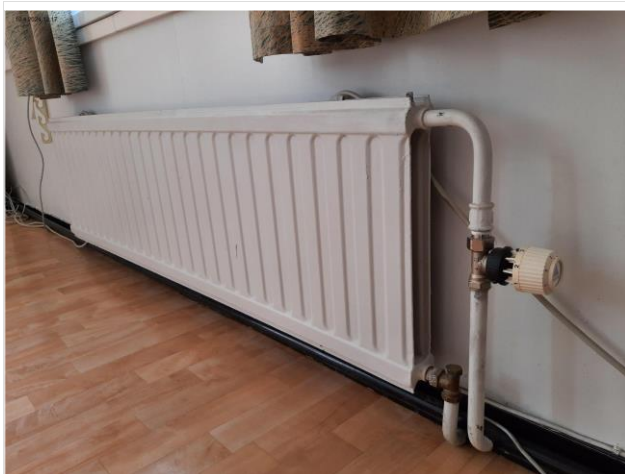
Kuva 110 Lämmityspatteri

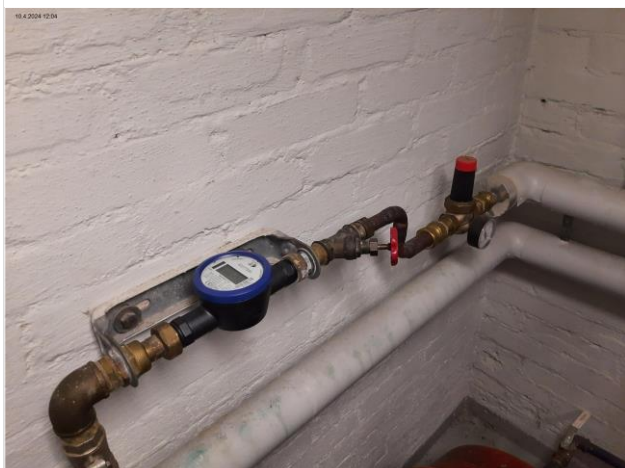
Kuva 111 Vesimittarin tarkastus

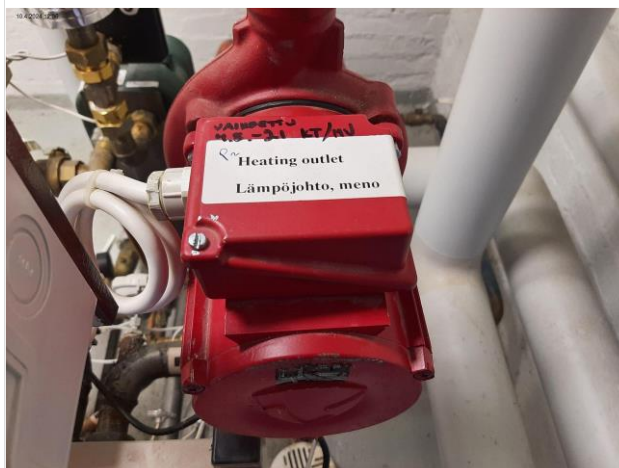
Kuva 112 Lämmityksen kiertovesipumppu

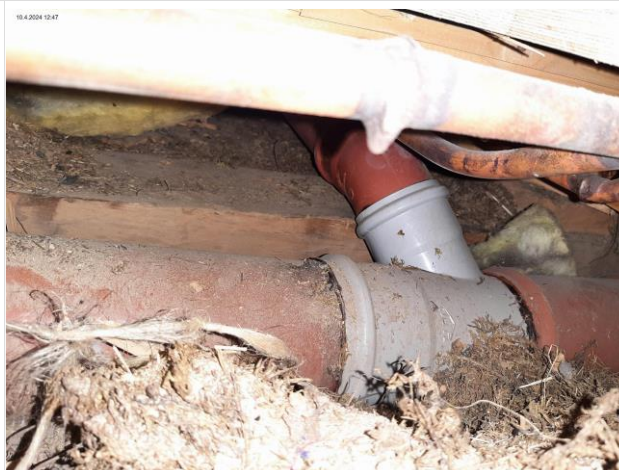
Kuva 116 Viemäröintiä välipohjassa

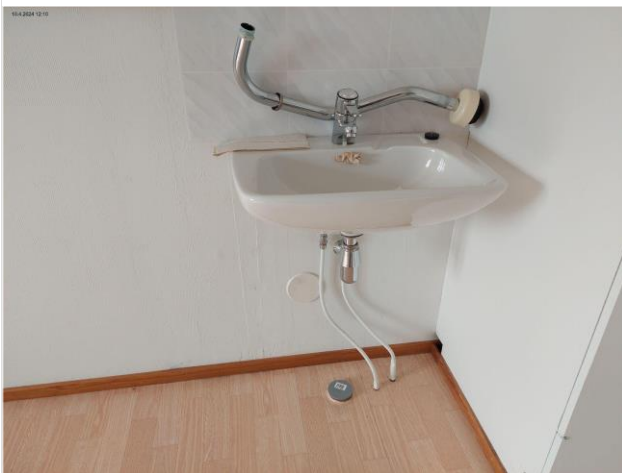
Kuva 117 Vesipiste poistettu käytöstä

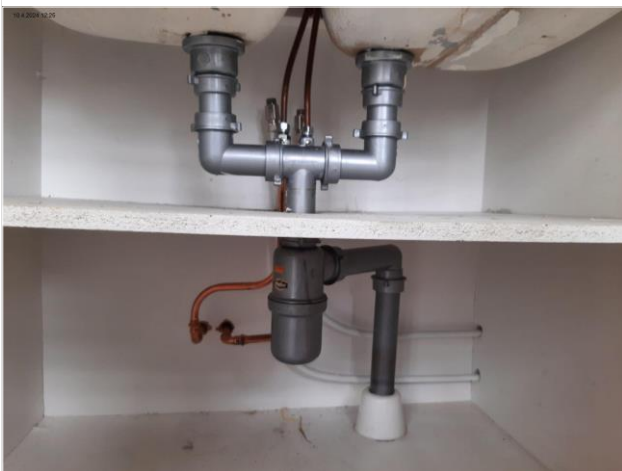
Kuva 119 Allaskalusteita

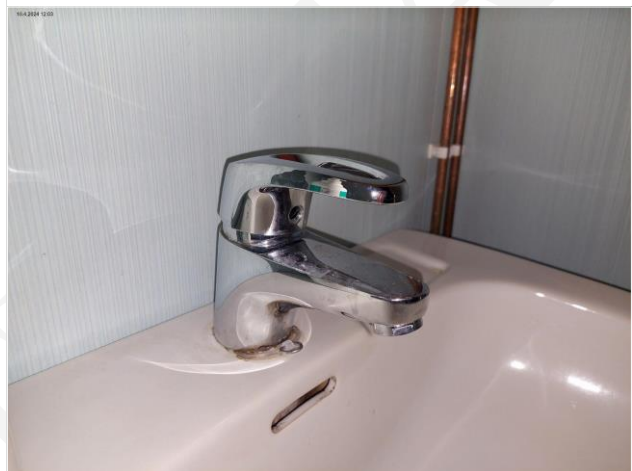
Kuva 120 Hana

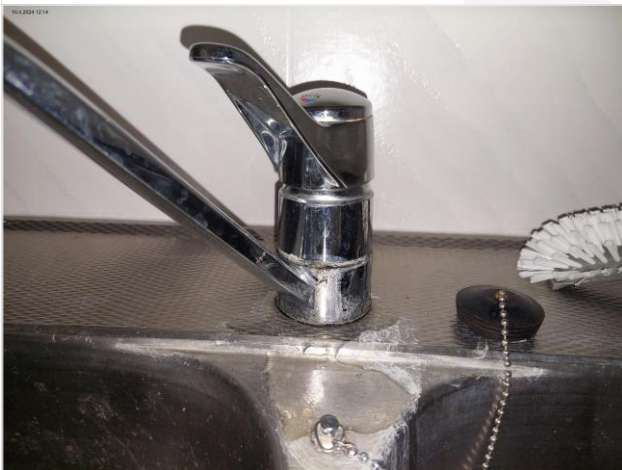
Kuva 121 Hanassa vuotoa

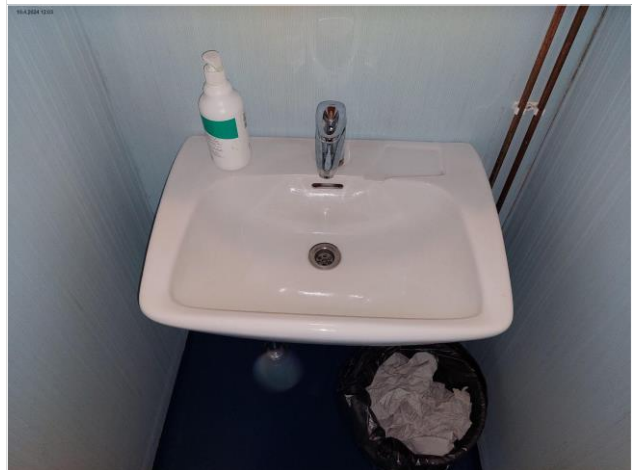
Kuva 122 Allas

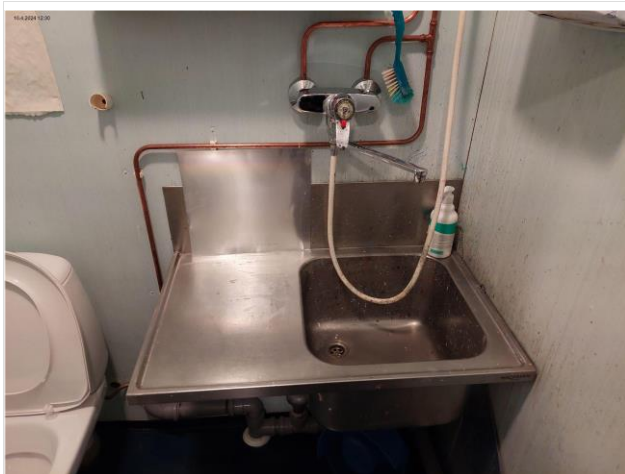
Kuva 123 Pesuallas

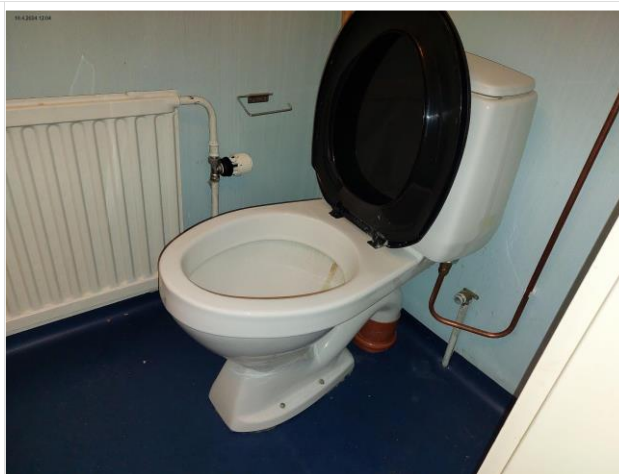
Kuva 124 Wc-istuin

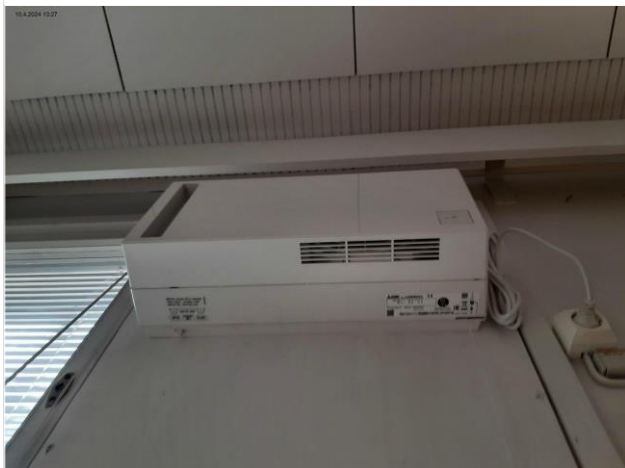
Kuva 125 Toimistotilassa Mitsubishi Lossnay vetonarumalli

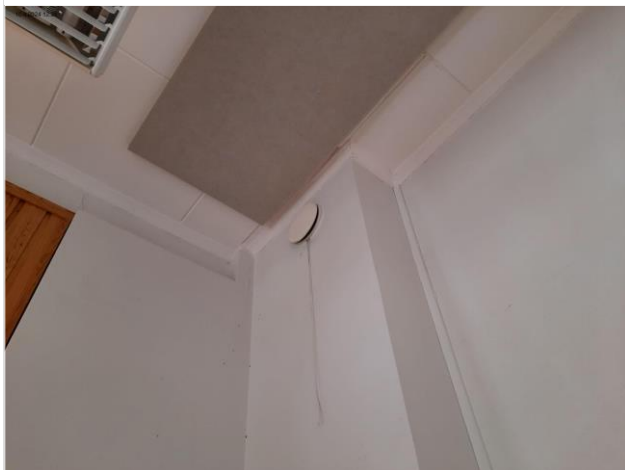
Kuva 127 Poistoa ilmahormiin

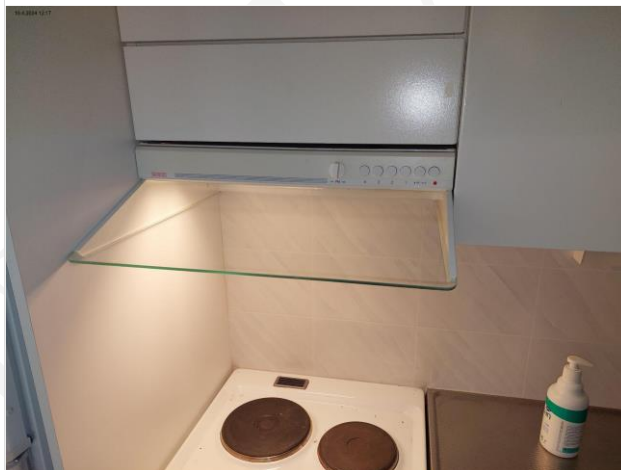
Kuva 128 Liesituuletin

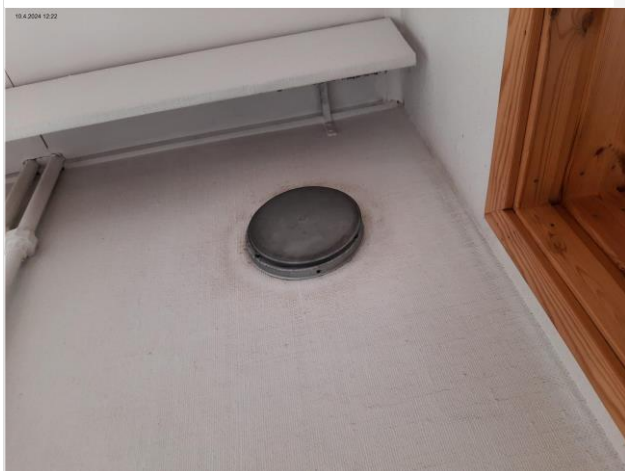
Kuva 129 Korvausilmaventtiili

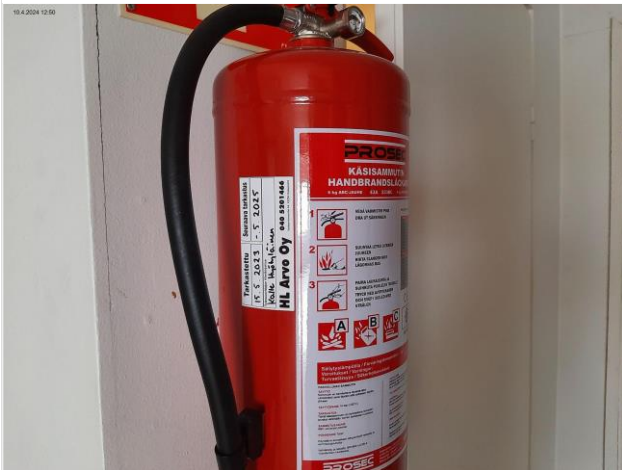
Kuva 130 Käsiammutin

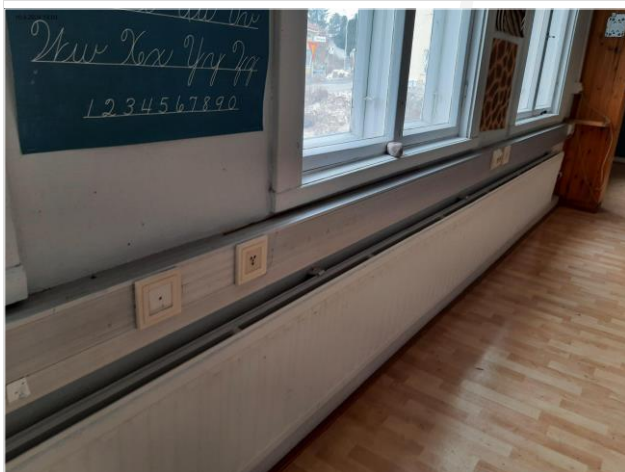
Kuva 131 Alumiinisia johtokanavia

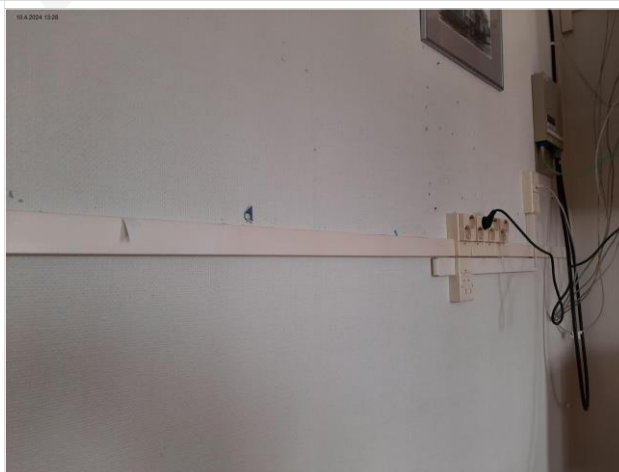
Kuva 132 Muovisia johtokouruja

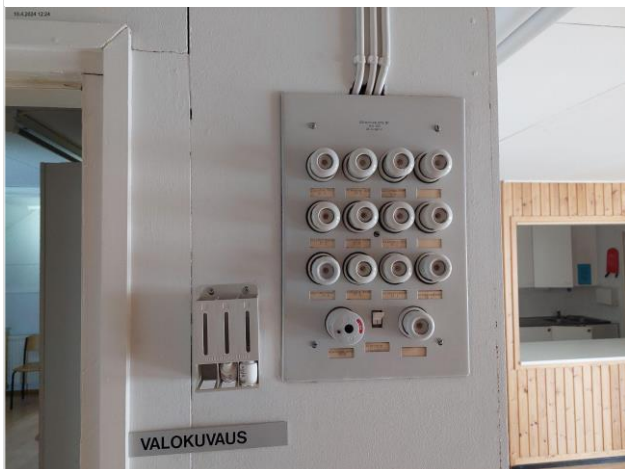
Kuva 133 Yläkerran jakokeskus

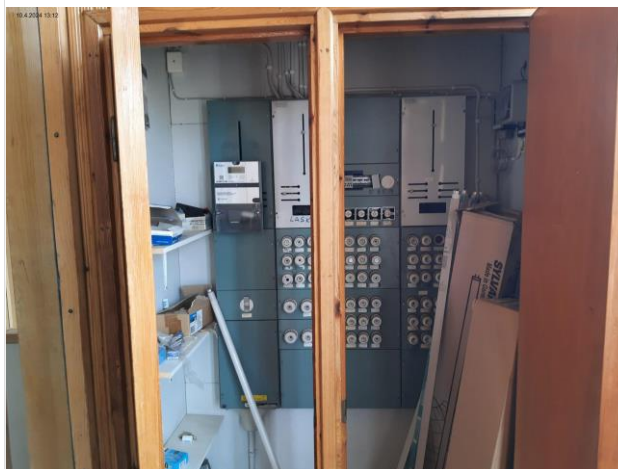
Kuva 134 Sähköpääkeskus

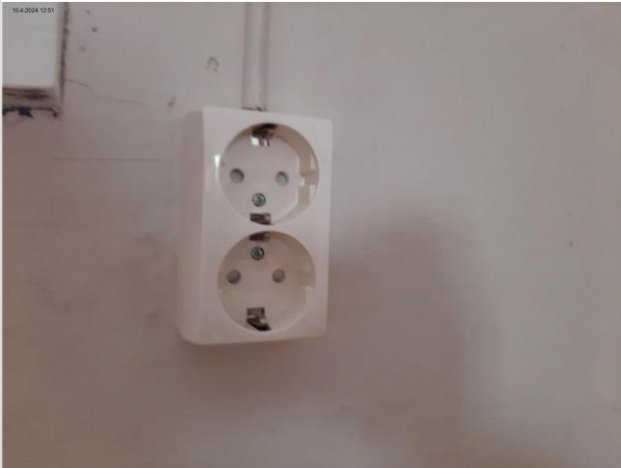
Kuva 135 Pistorasia

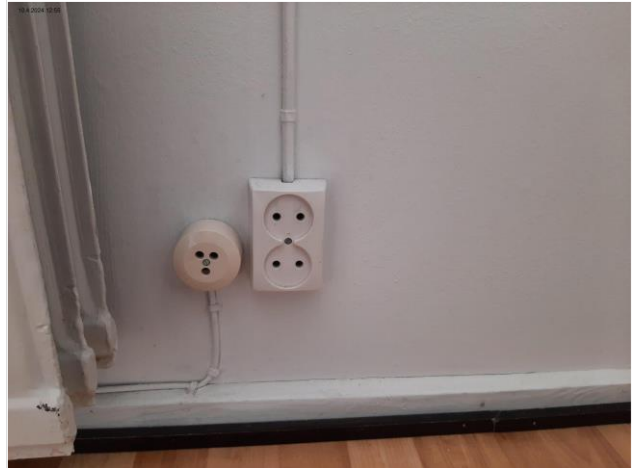
Kuva 136 Pistorasia

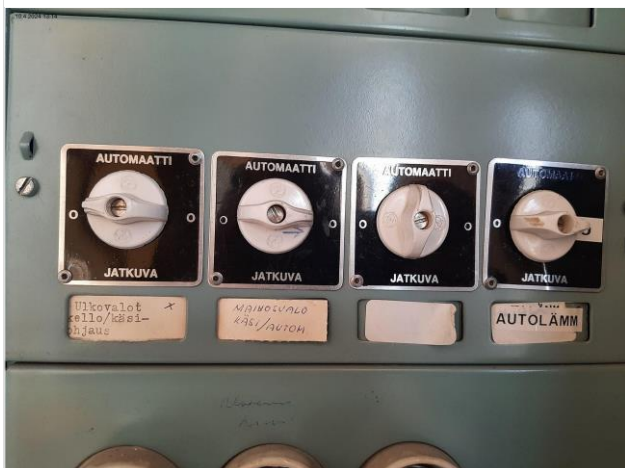
Kuva 137 Ohjauksia

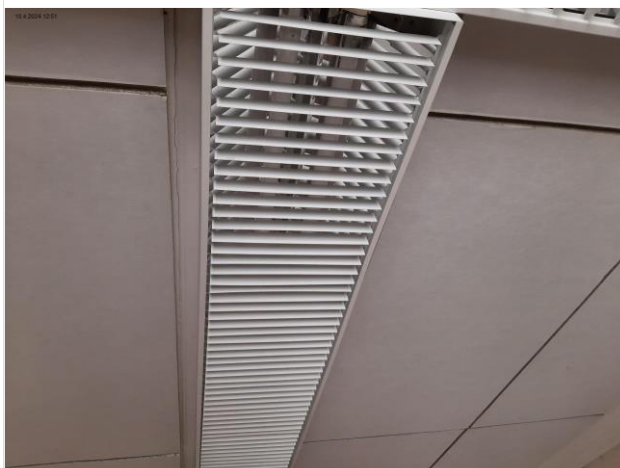
Kuva 138 Valaistusta

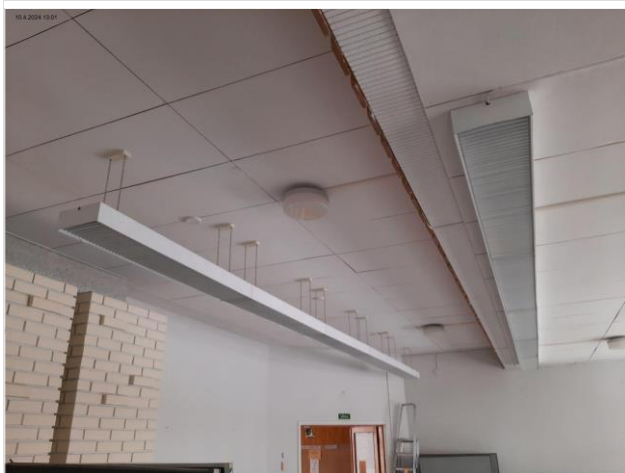
Kuva 139 Valaistusta
