# KIINTEISTÖN KUNTOARVIO

**Keskustie 7  
43440 Saarijärvi**

Tarkastuspäivä 1.10.2020

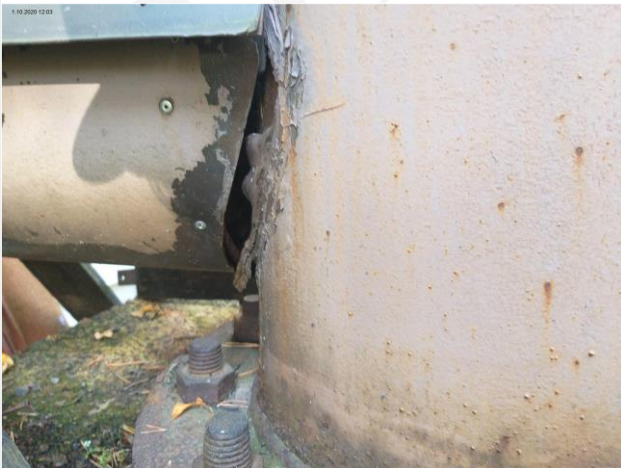
Kuva 15 Hormin liitos irti

**Toimenpide-ehdotus****Hormiliitoksen korjaus**

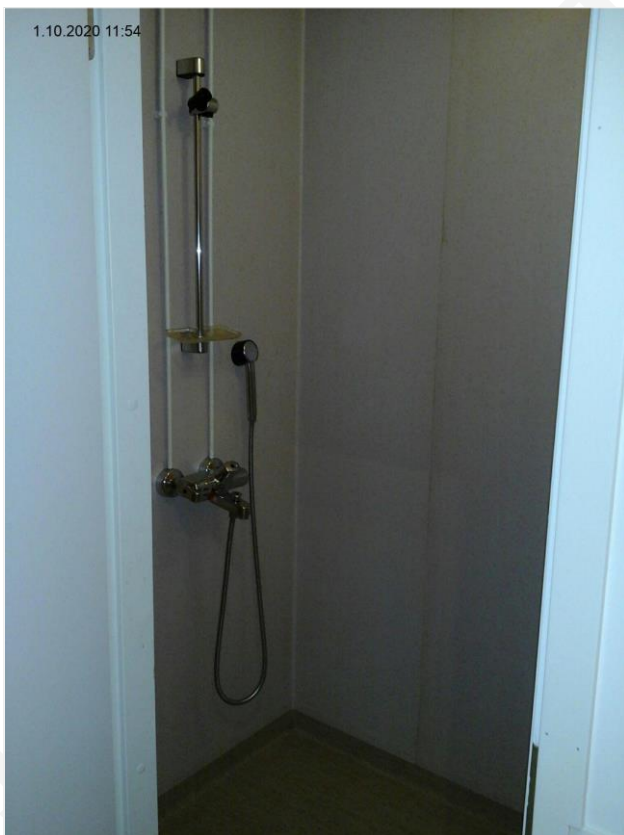
Tiiveyspuute suihkutilan seinässä

Kuva 45 Suihkutila

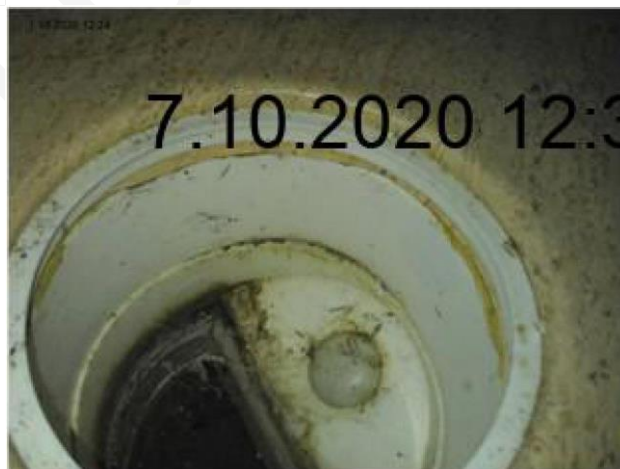
Kuva 56 Lattiakaivo

**Lattiakaivojen ja korokerenkaiden tiivistyskorjaus**

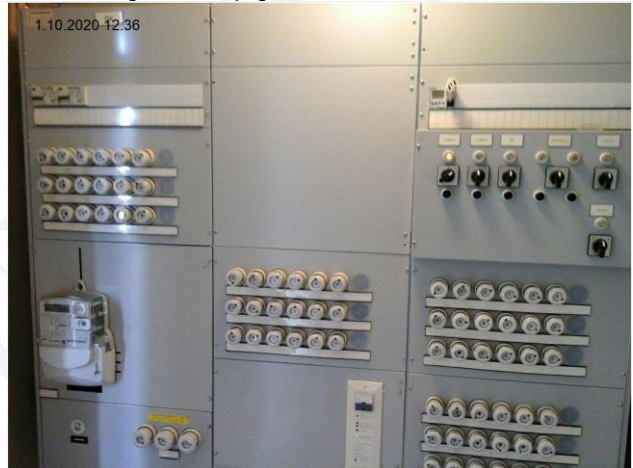
Kuva 69 Päävarokkeet 3x63A

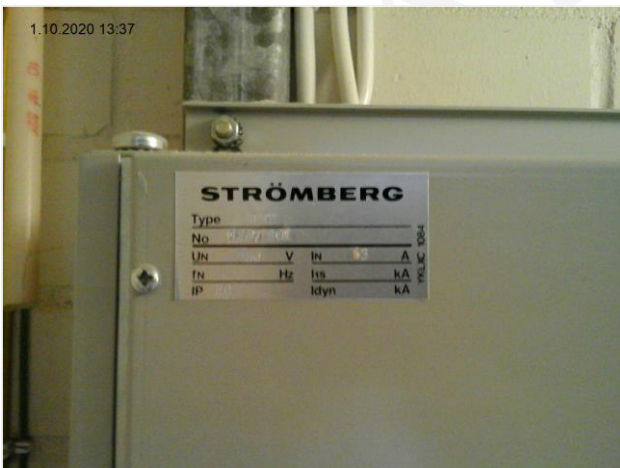
Kuva 70 Sähkökeskuksen tyyppikilpi

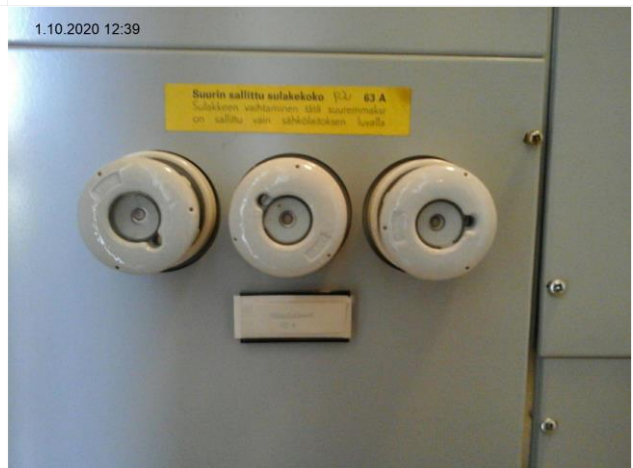
Kuva 71 Pääsulakkeet 3x63A

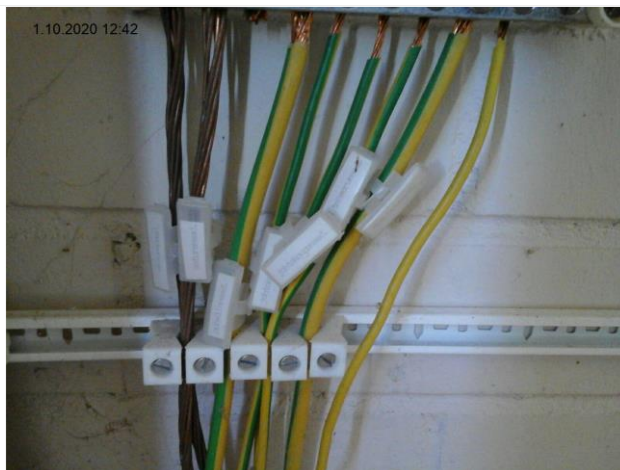
Kuva 73 Maadoitusmerkinnät kunnossa

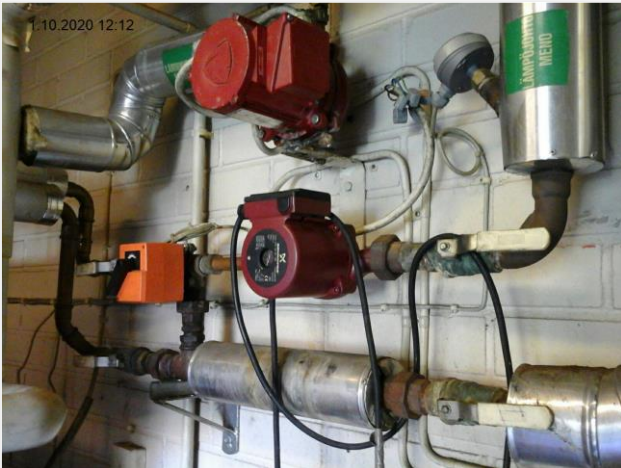
Kuva 74 Kiertovesipumppujen sähkökytkennät

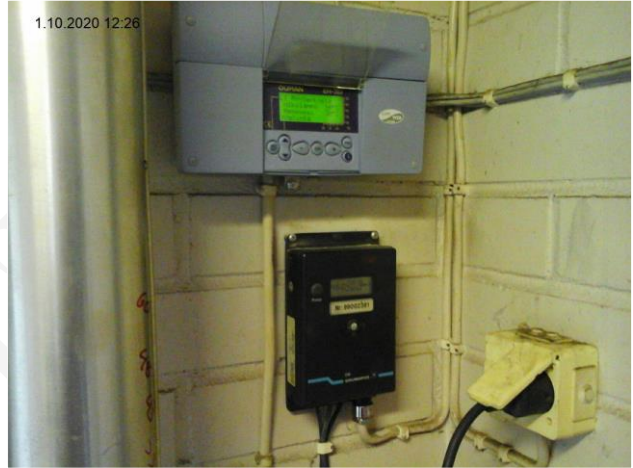
Kuva 77 Lämmönohjausyksikkö

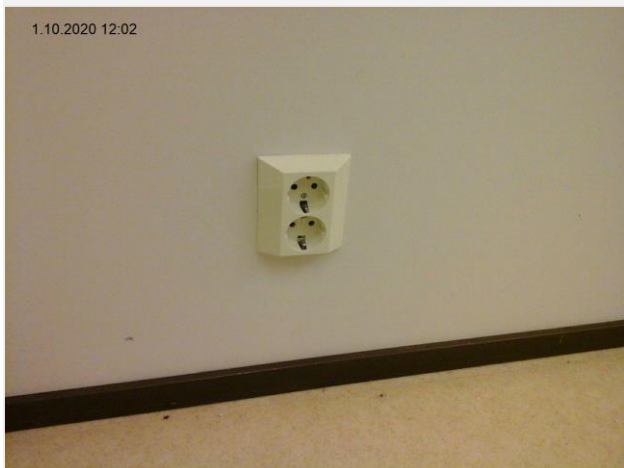
Kuva 78 Pistorasia

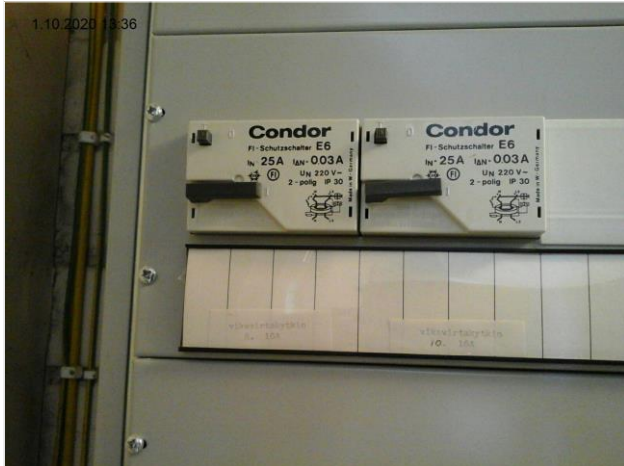
Kuva 80 Sähköpääkeskuksen vikavirtasuojakytkimet

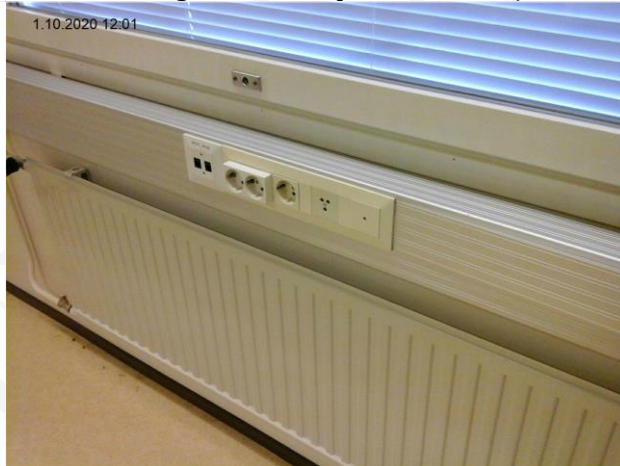
Kuva 81 Pistorasioiden jakelukisko

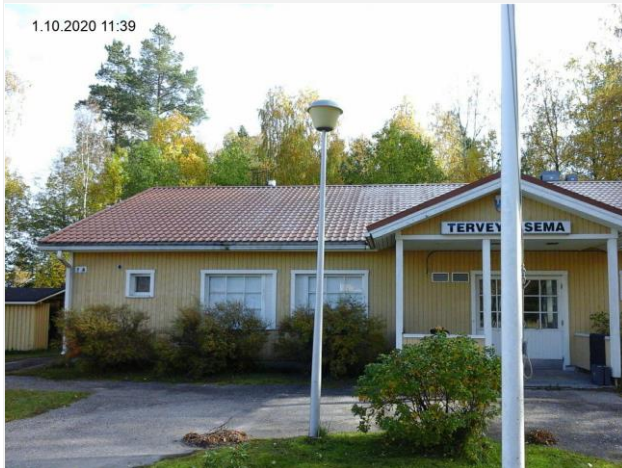
Kuva 82 Etupihan tolppavalaisin

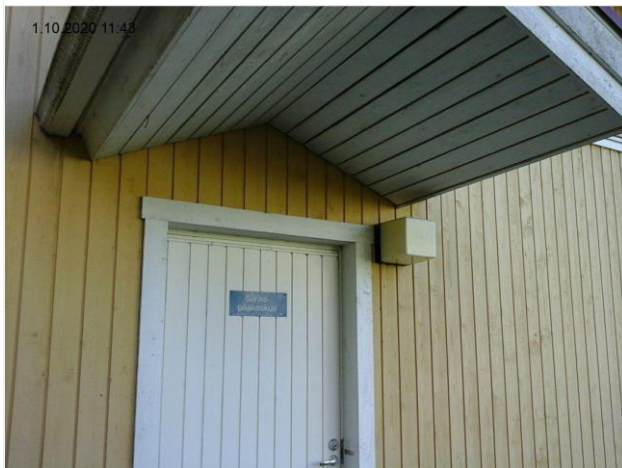
Kuva 84 Julkisivupäädyn sisäänkäynti valo

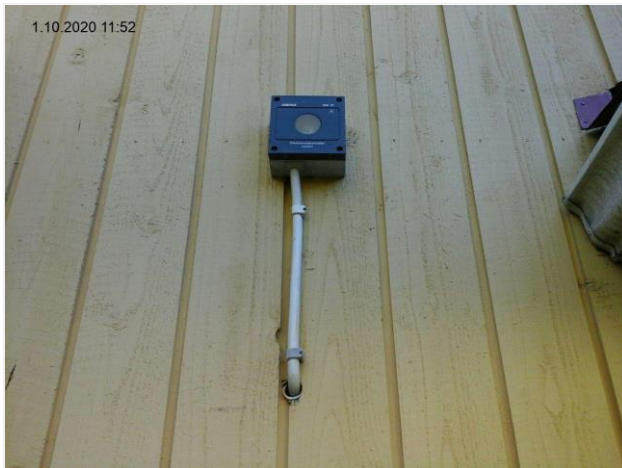
Kuva 86 Ulkovalaistuksen hämäräkytkin

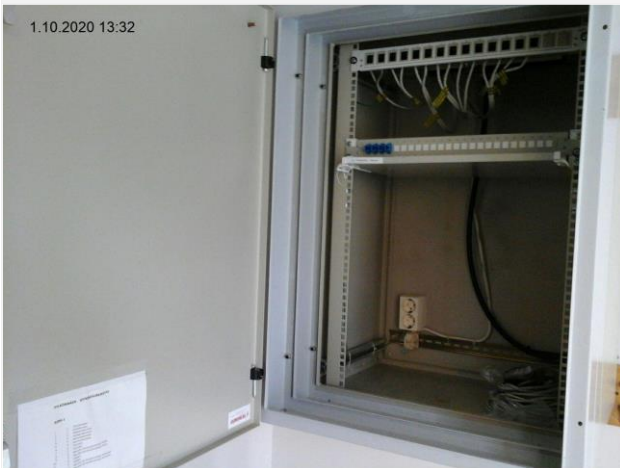
Lähiverkkoa ei havainnon mukaa ollut kytketty

Kuva 89 Lähiverkon kytkentäkaappi

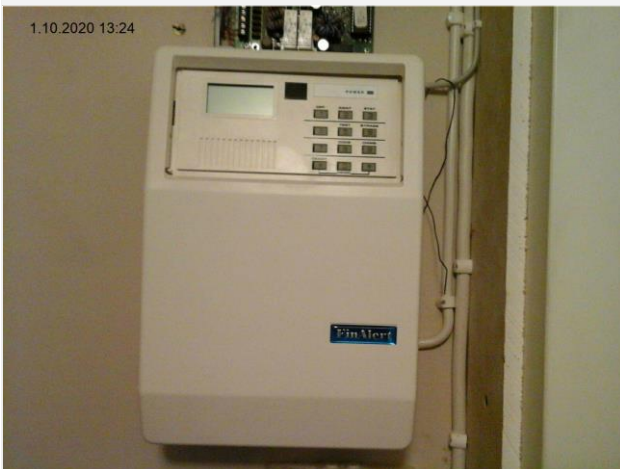
Murtoilmaisukeskus ei ollut käytössä

Kuva 90 Murtoilmaisukeskus

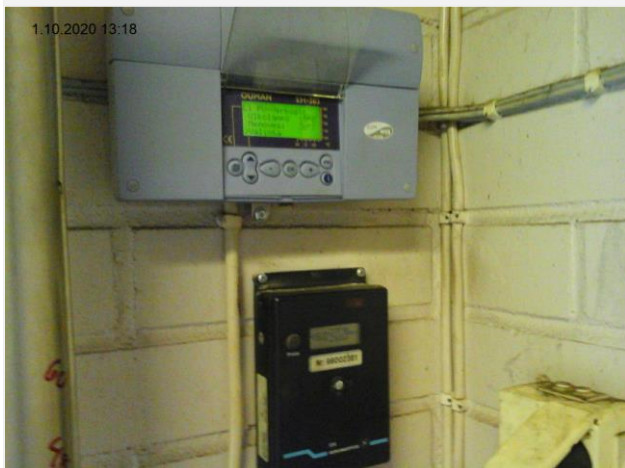
Ouman lämmönohjausyksikkö uusittu jossain vaiheessa ja hyvässä käyttökunnossa

Kuva 93 Lämmönohjausyksikkö
